Alluvione alla centrale di Moba

02/02/2016

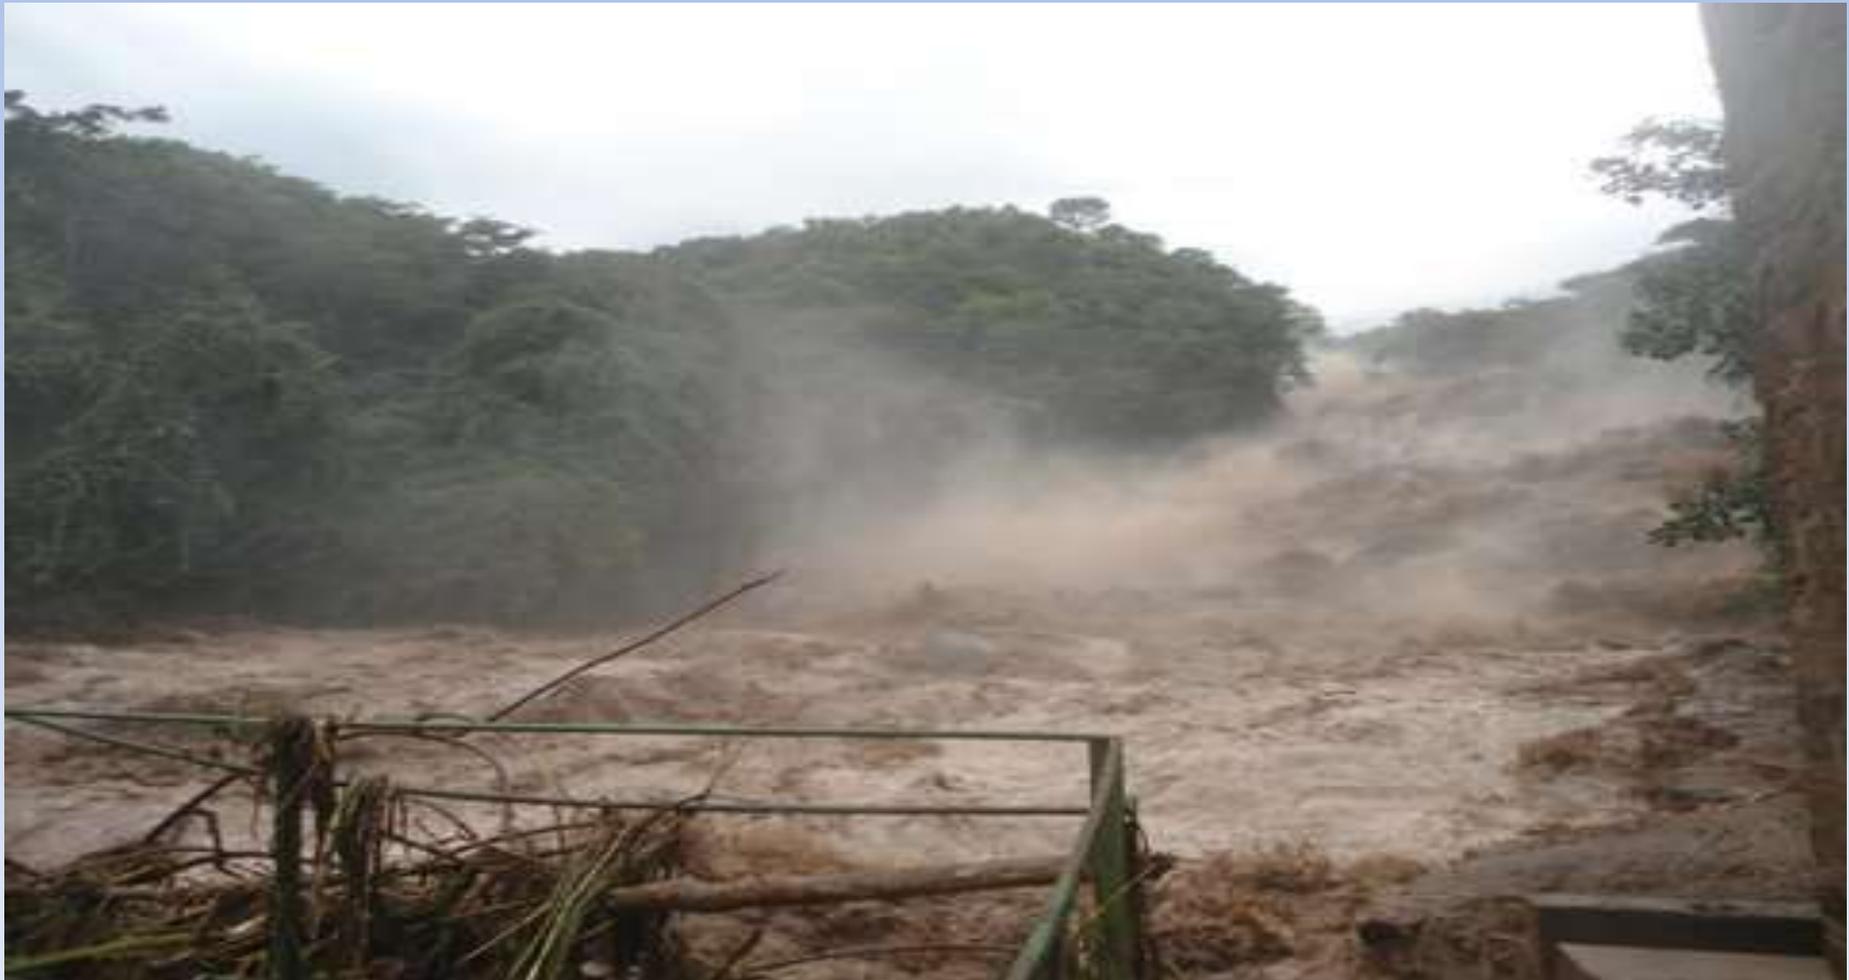
il 23 gennaio una piena della Moba ha fatto dei danni anche seri alla centrale Moba, piogge pesanti e durate più giorni soprattutto sull'altipiano del Marungu si sono quasi scaricate sul fondo vale 40 Km in linea d'aria

la piena si è scavata un percorso a fianco del ponte rendendo impossibile l'accesso al decantatore, che comunque non ha subito danni, l'acqua colava fino al guado risalendo poi fino alla strada verso la centrale e ricadendo poi nel letto del fiume, Ora il fiume è tornato nel suo corso normale

Vicino alla centrale il fiume ha cambiato completamente percorso ed ora scorre vicino alla centrale e l'acqua scorre sotto le fondazioni del canale di scarico. questo è il danno peggiore che mette a rischio la costruzione e vi stanno già lavorando dalle foto allegate ci si può fare una idea almeno di questo danno.

L'acqua ha allagato la Centrale il pavimento riempiendo le canaline senza però fare danni.

sono occorsi alcuni giorni per ripulire completamente da legno, fango alberi lo sbarramento il decantatore pulire la centrale ma 3 giorni dopo hanno ripreso servizio . Non è facile stare in contatto ho chiesto a Simplicio di inviare altre foto, ed una valutazione del danno.

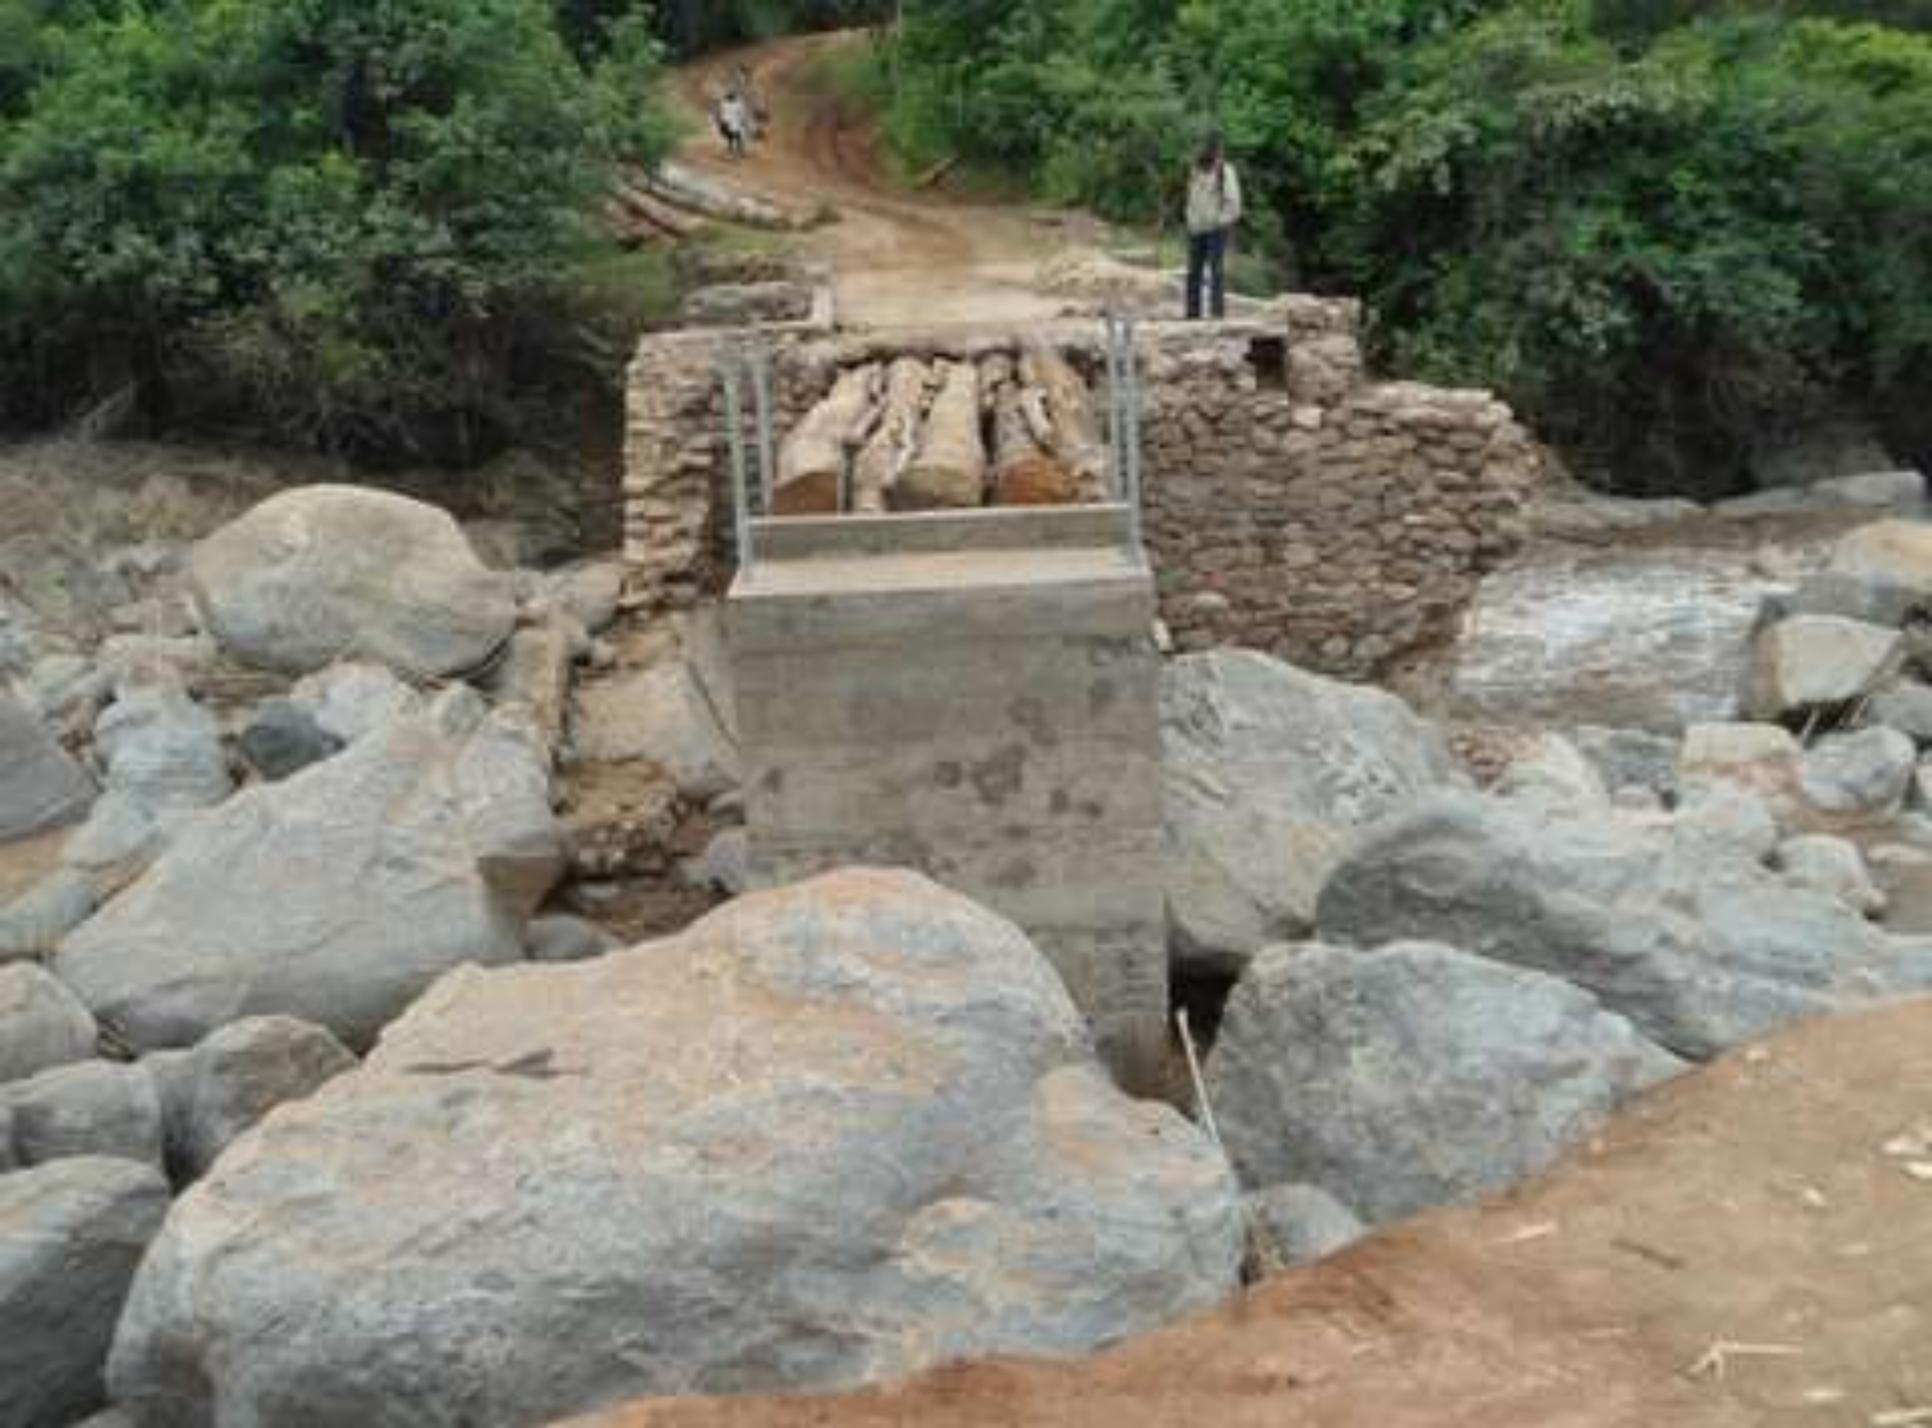
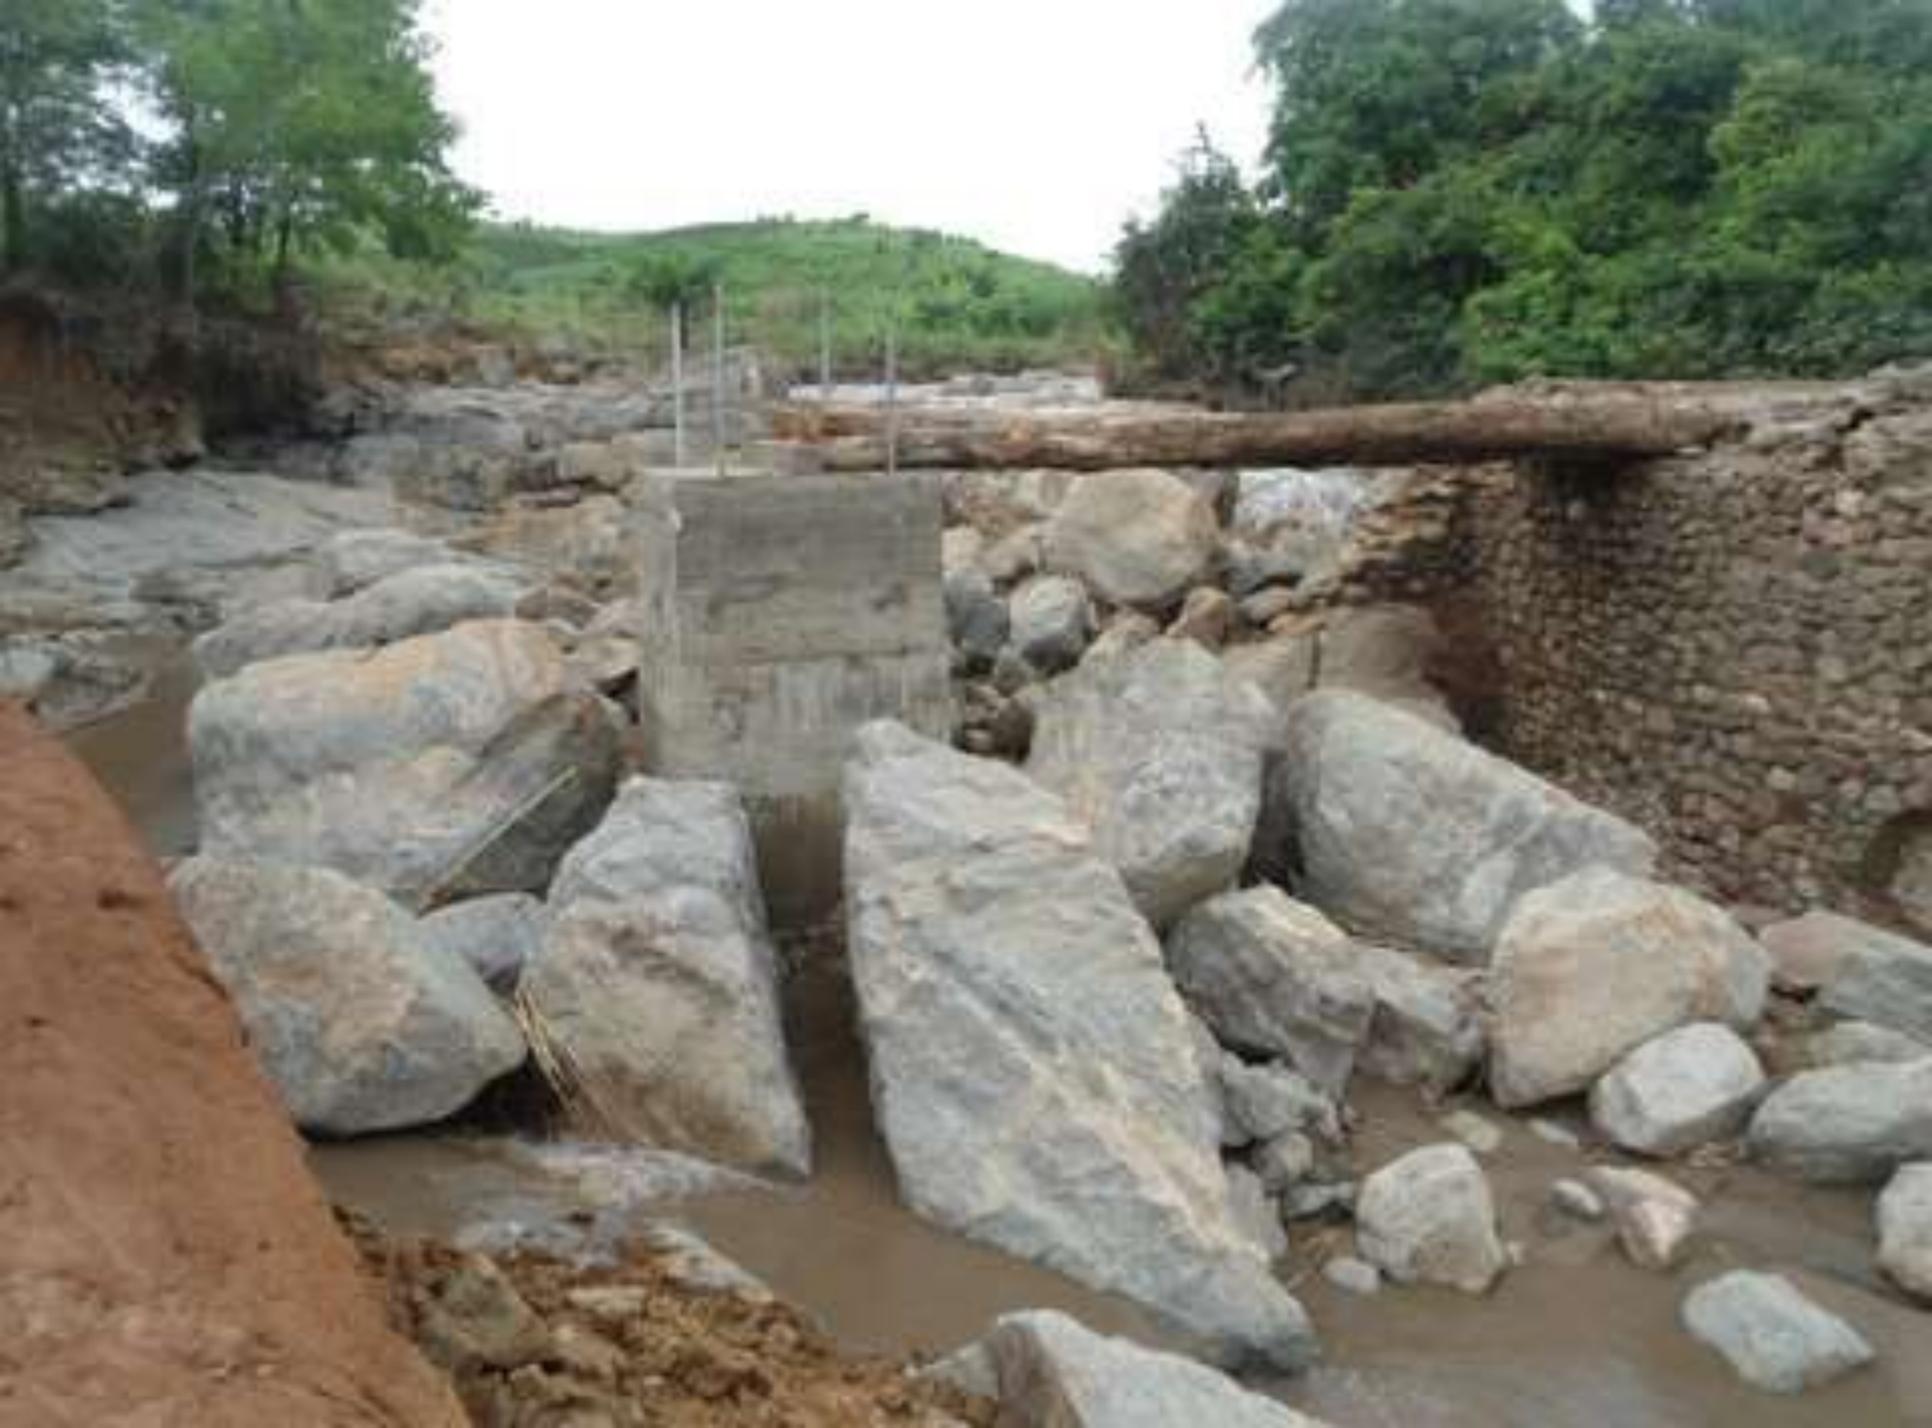
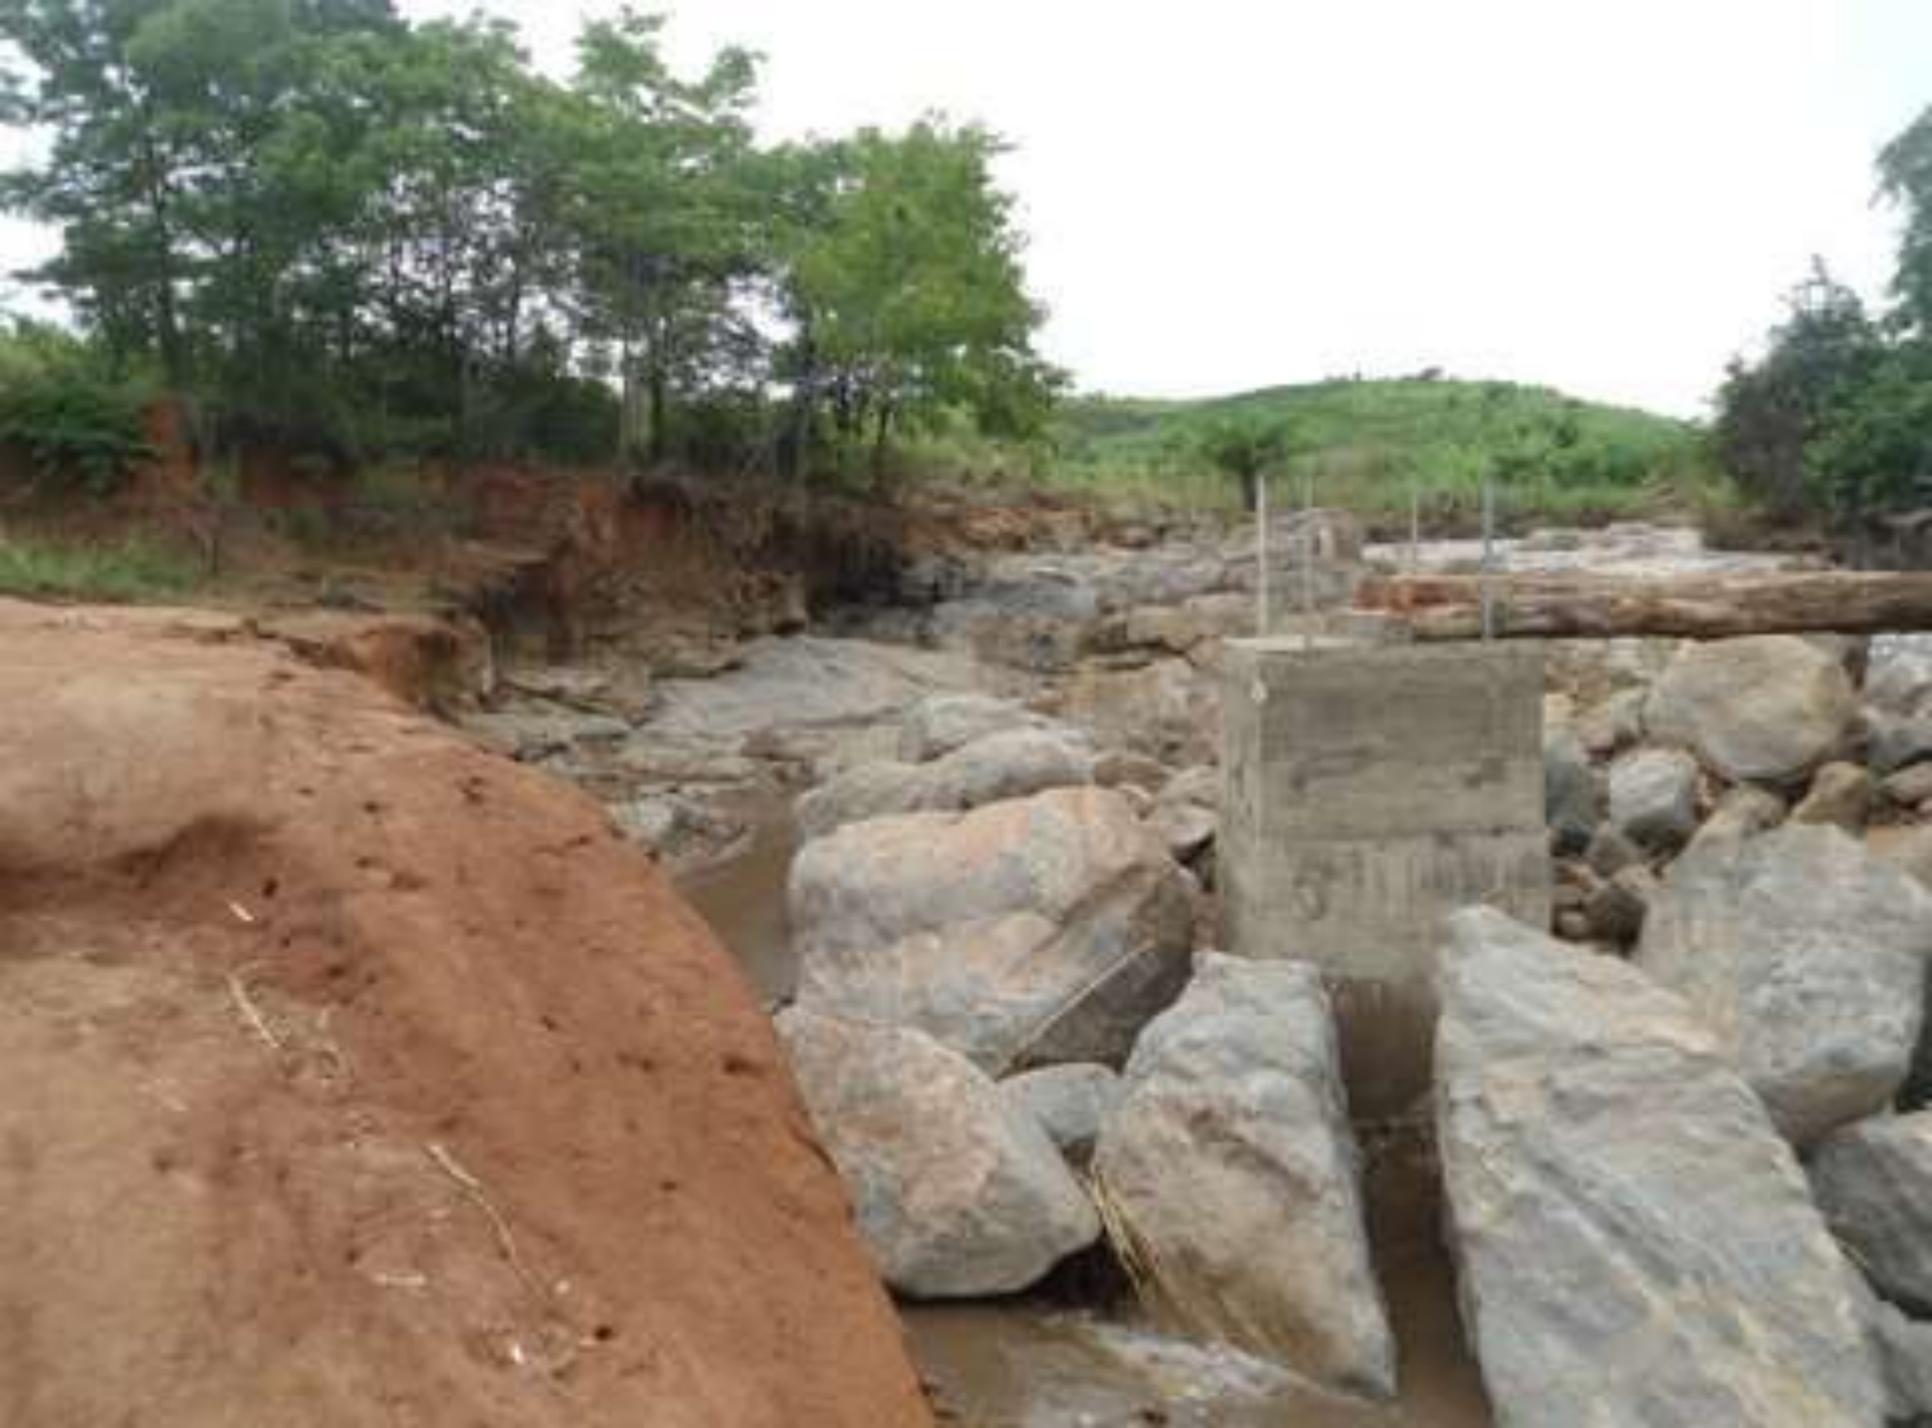
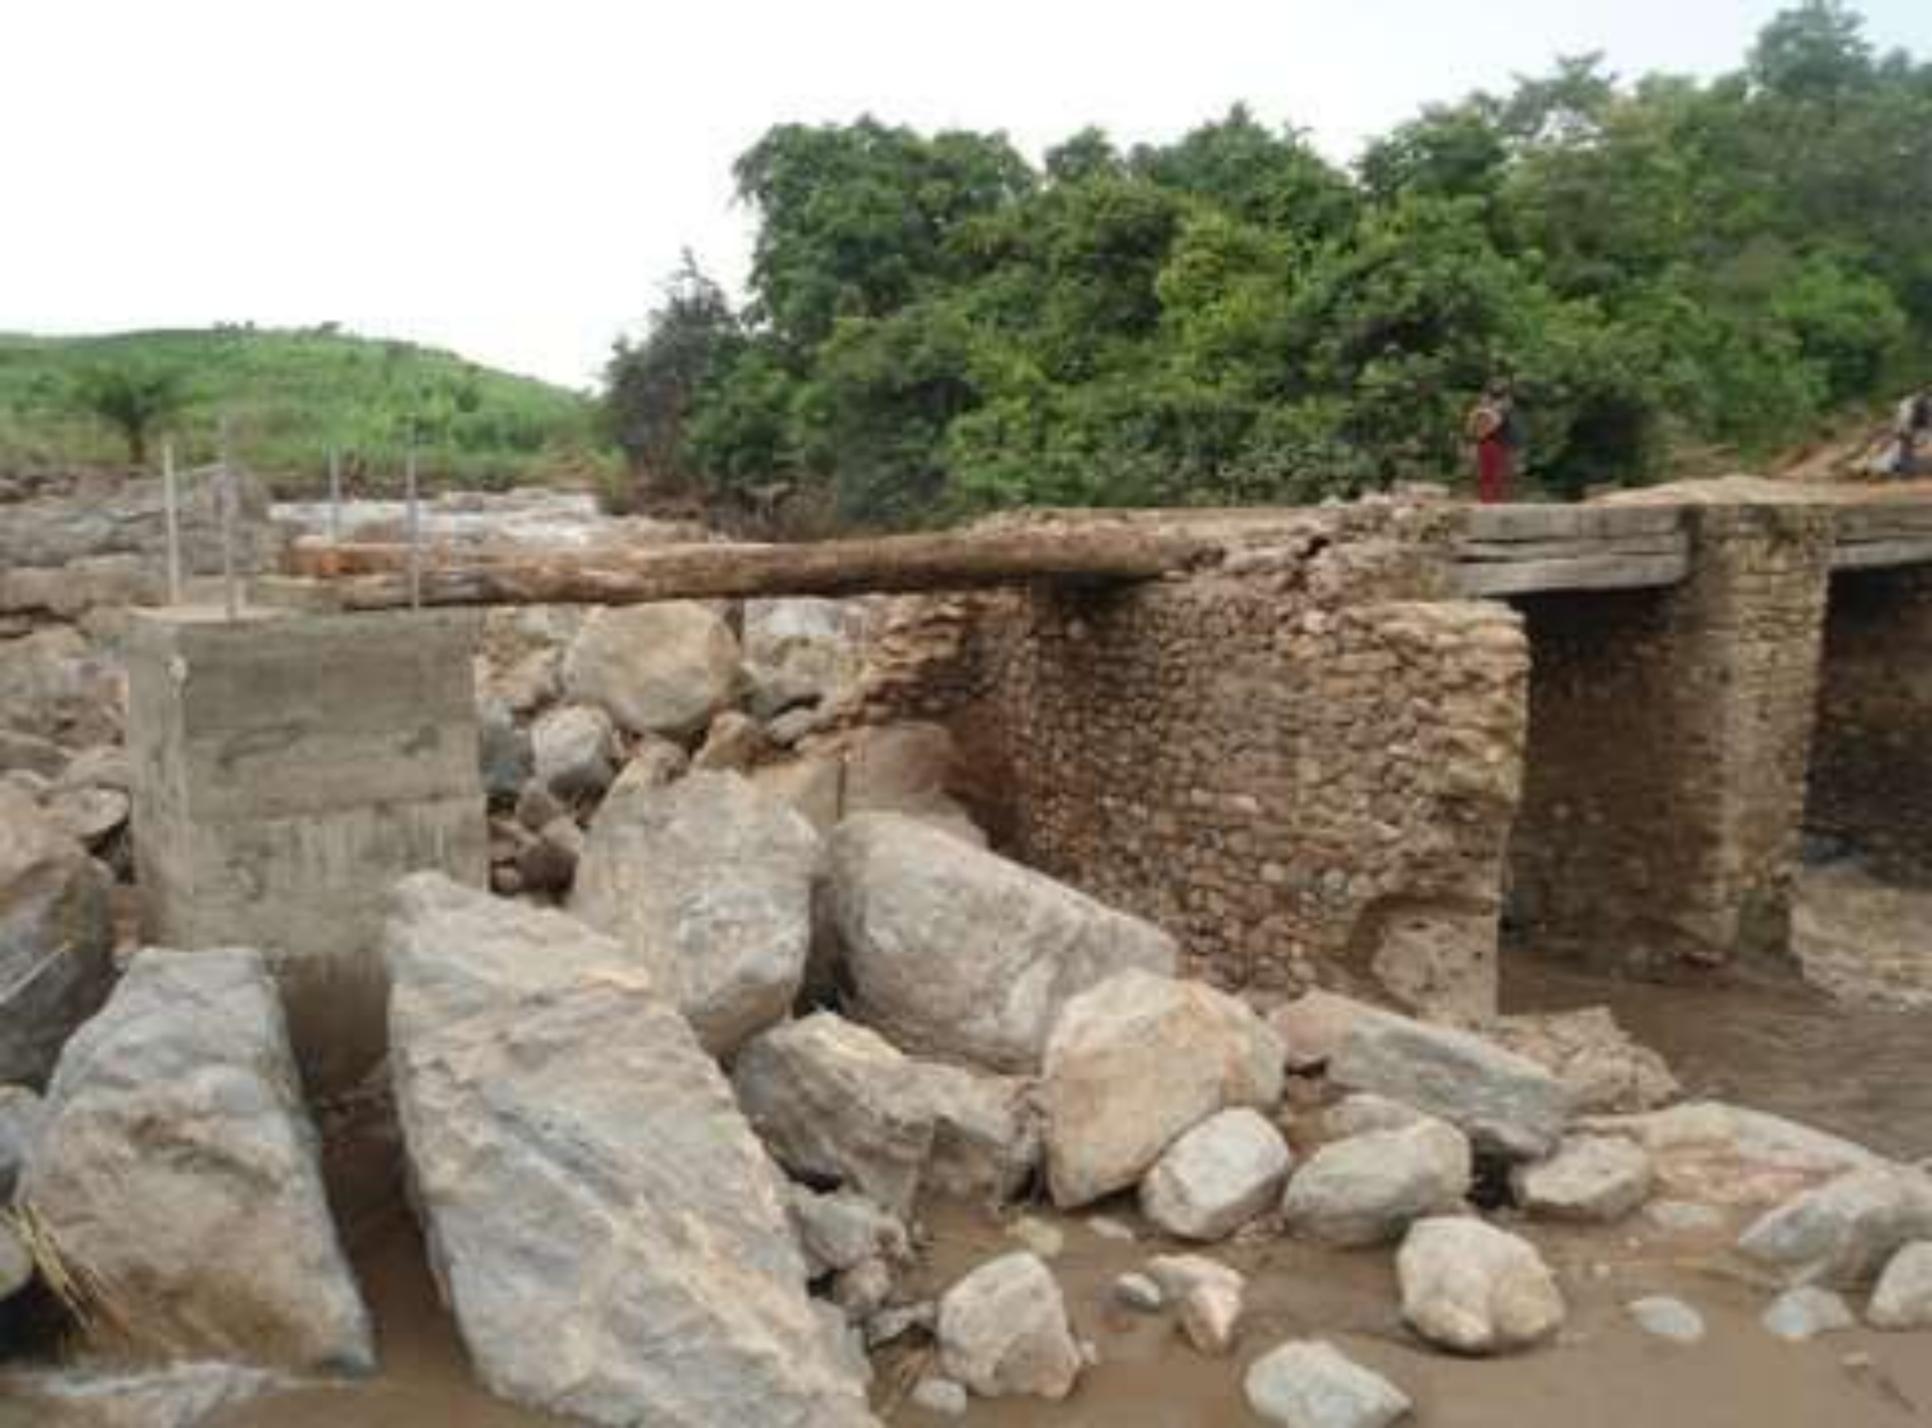
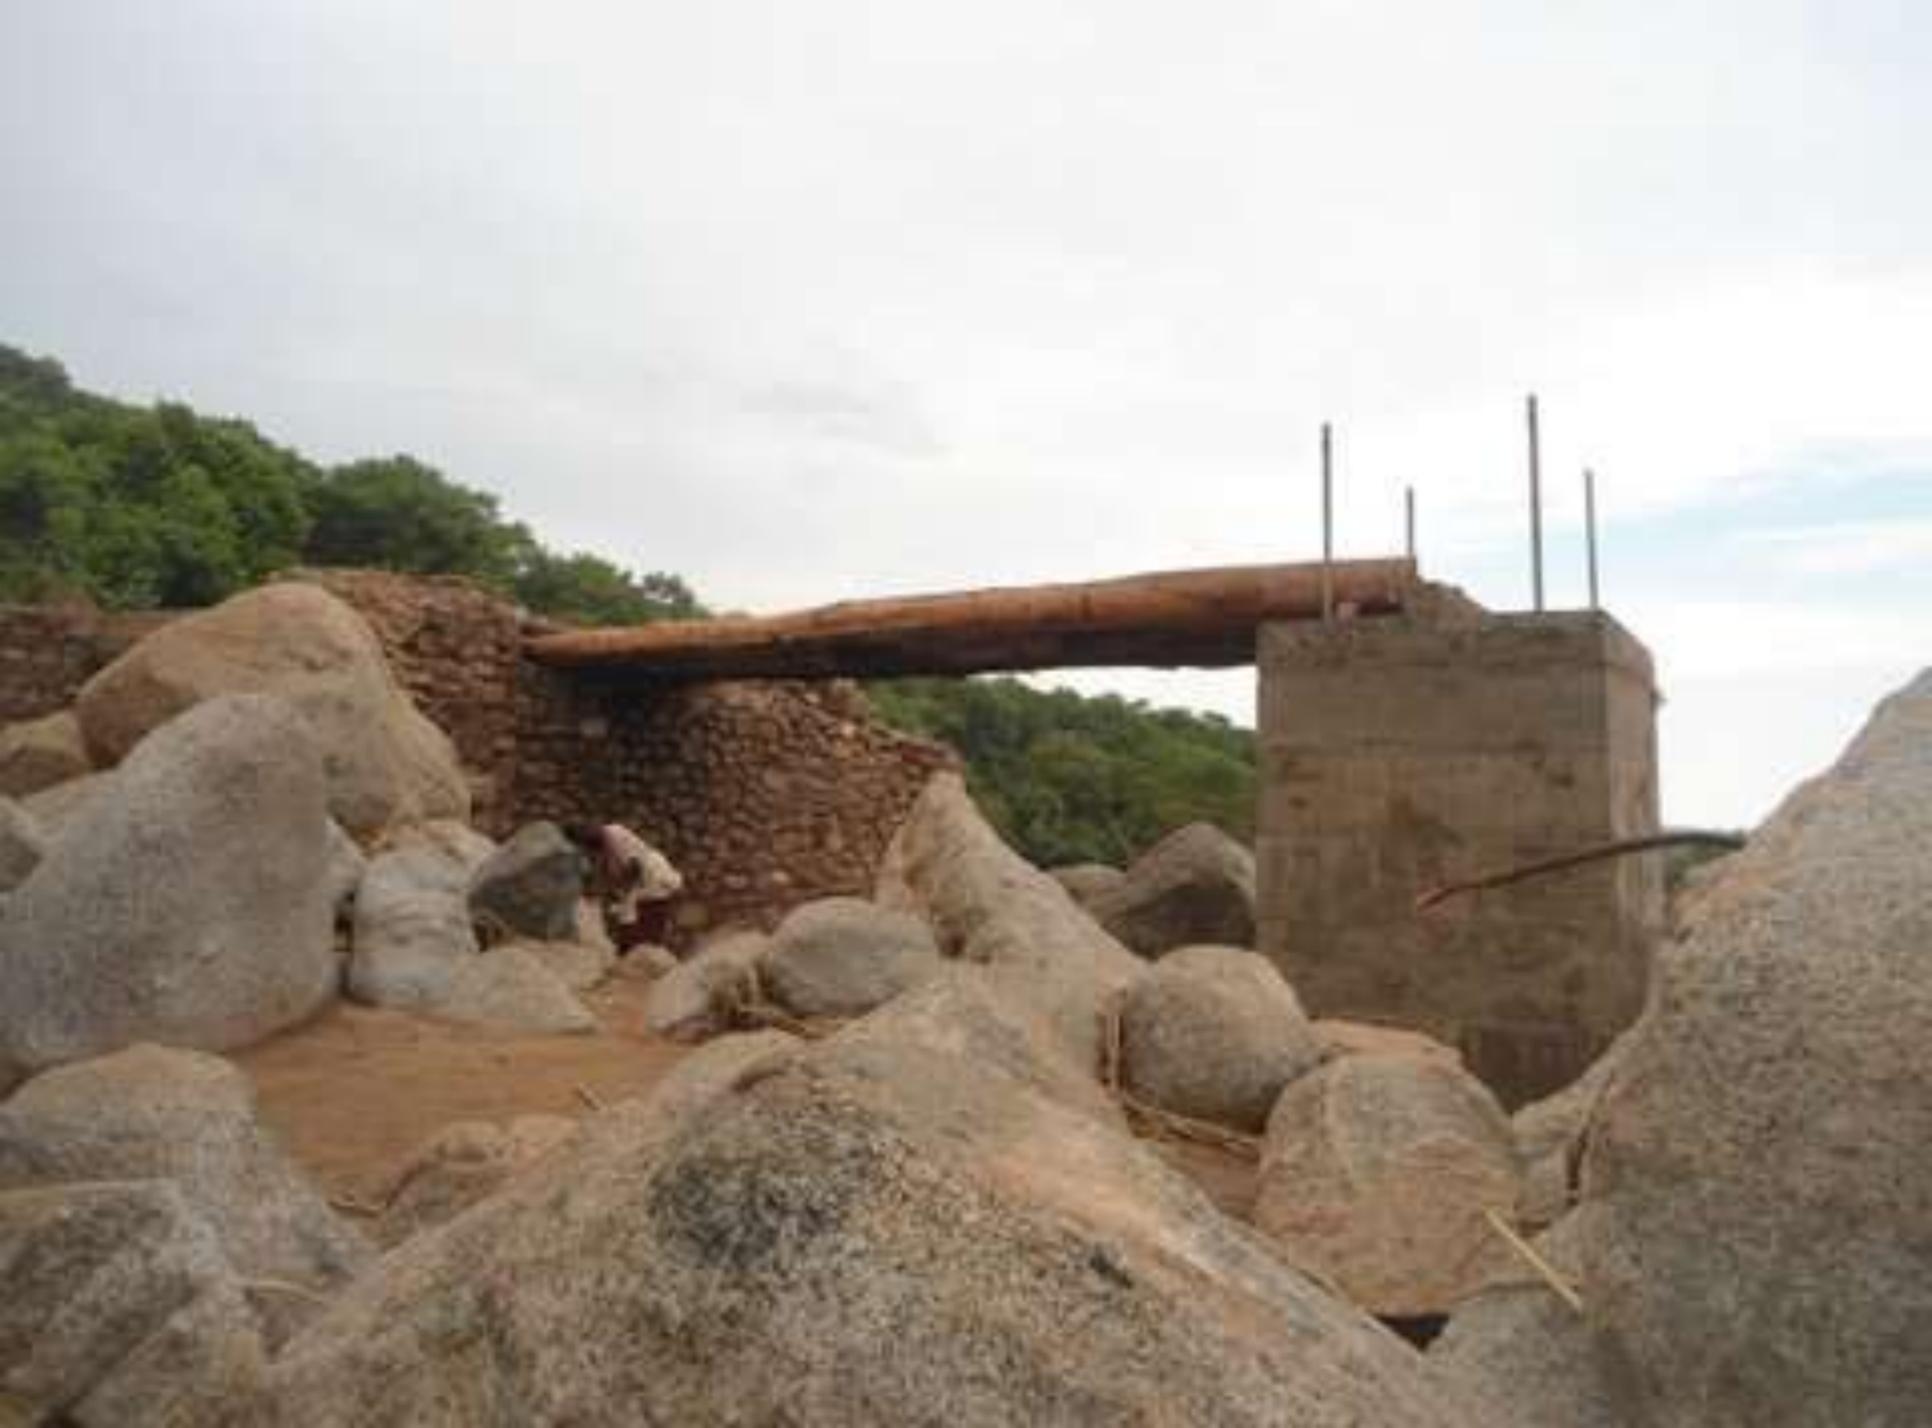
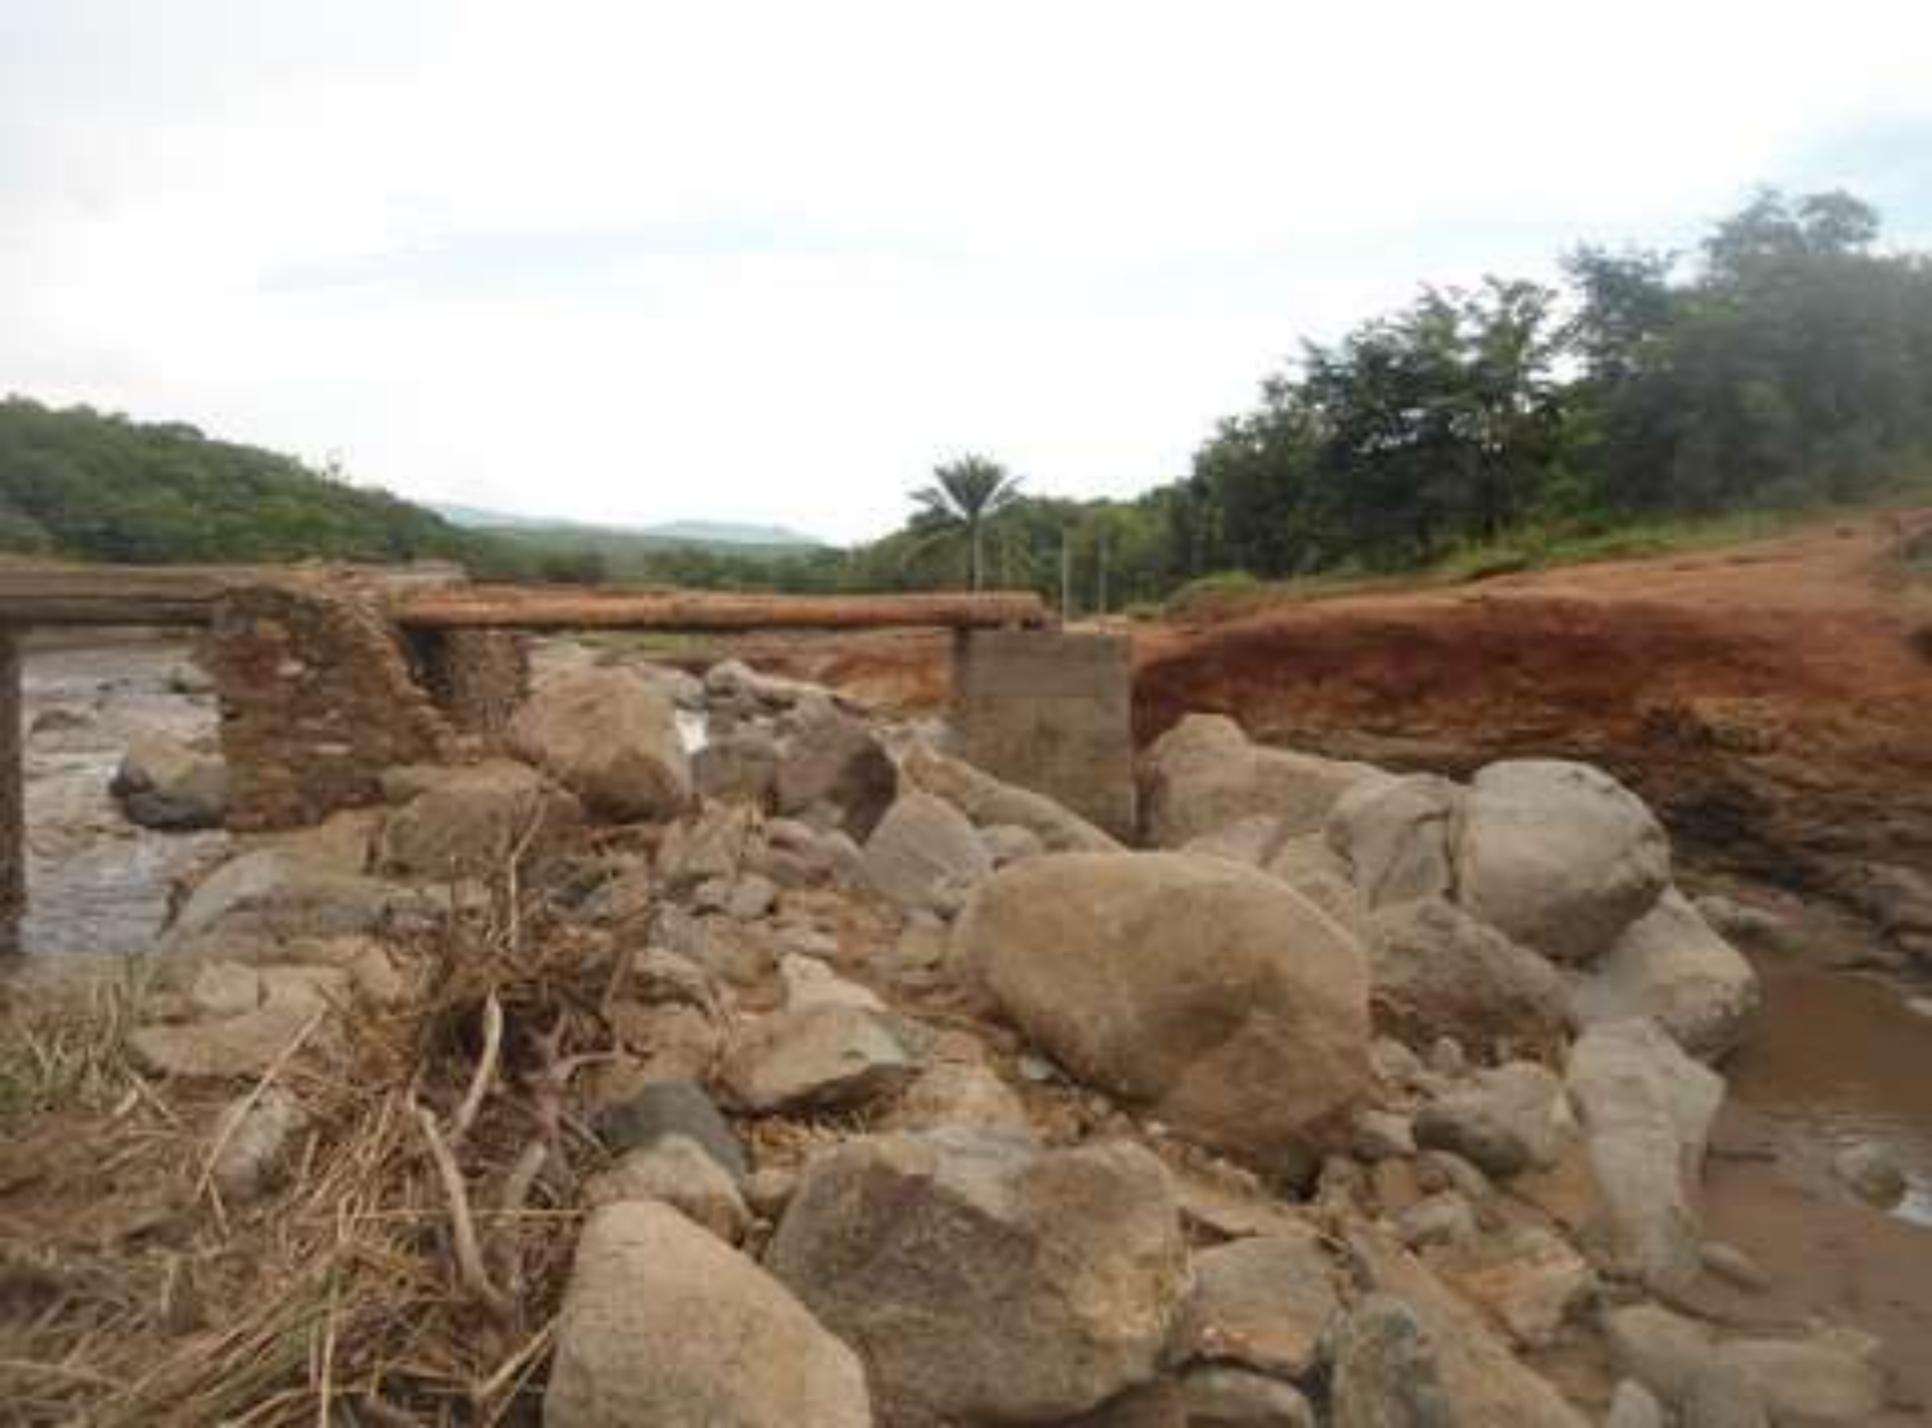
Costruzione passerella

vi invio le ultime foto arrivate da Moba, il buon
Simplice ha cominciato a costruire una passerella
che prolunga il ponte per unire le due sponde per
un primo transito .
