Alluvione alla centrale di Moba

02/02/2016

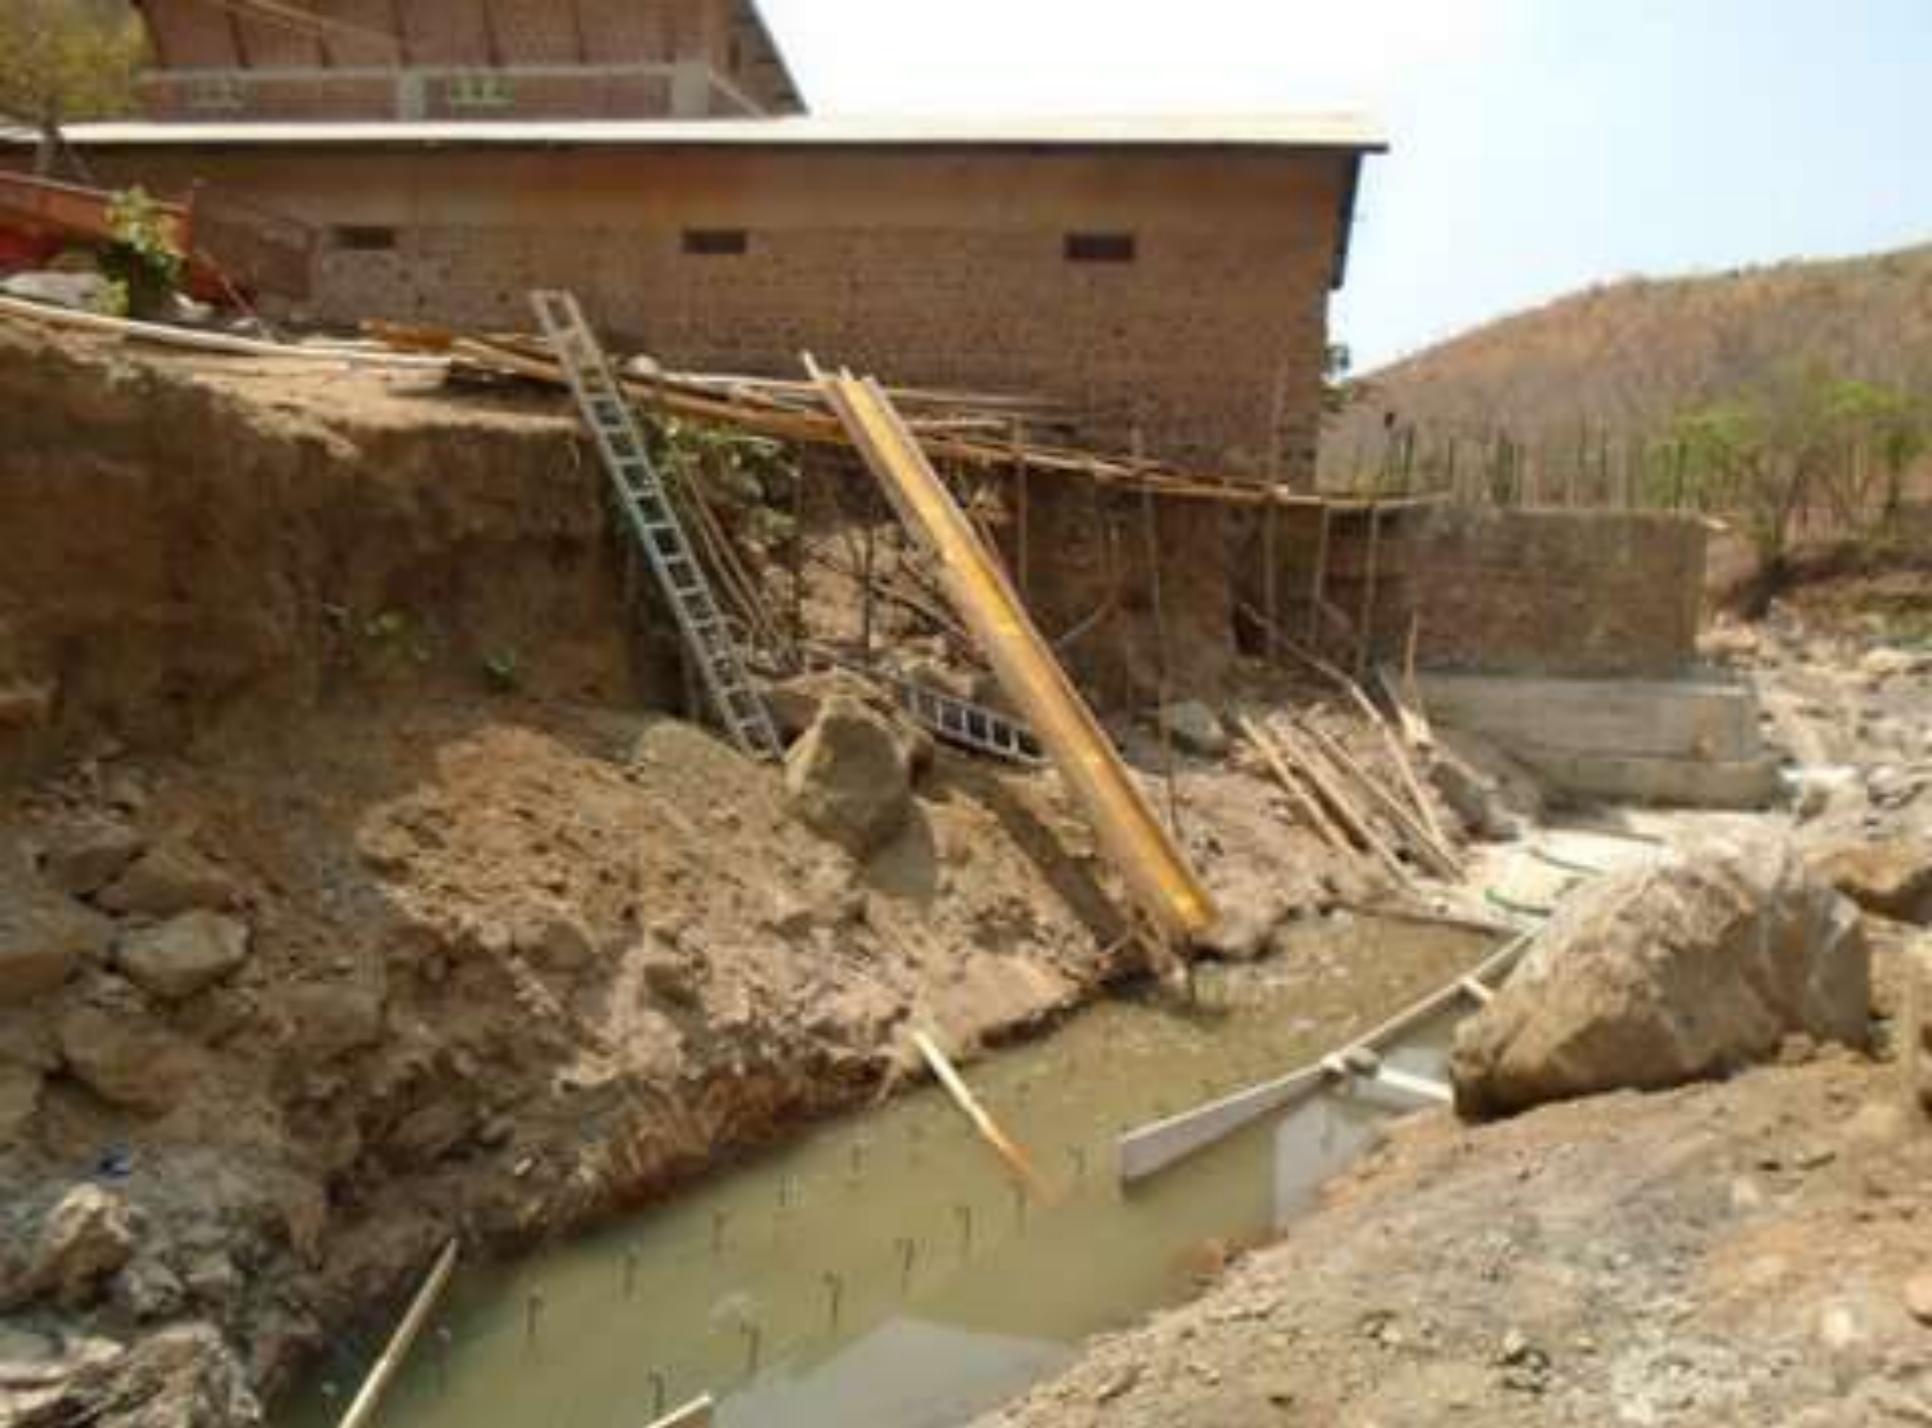
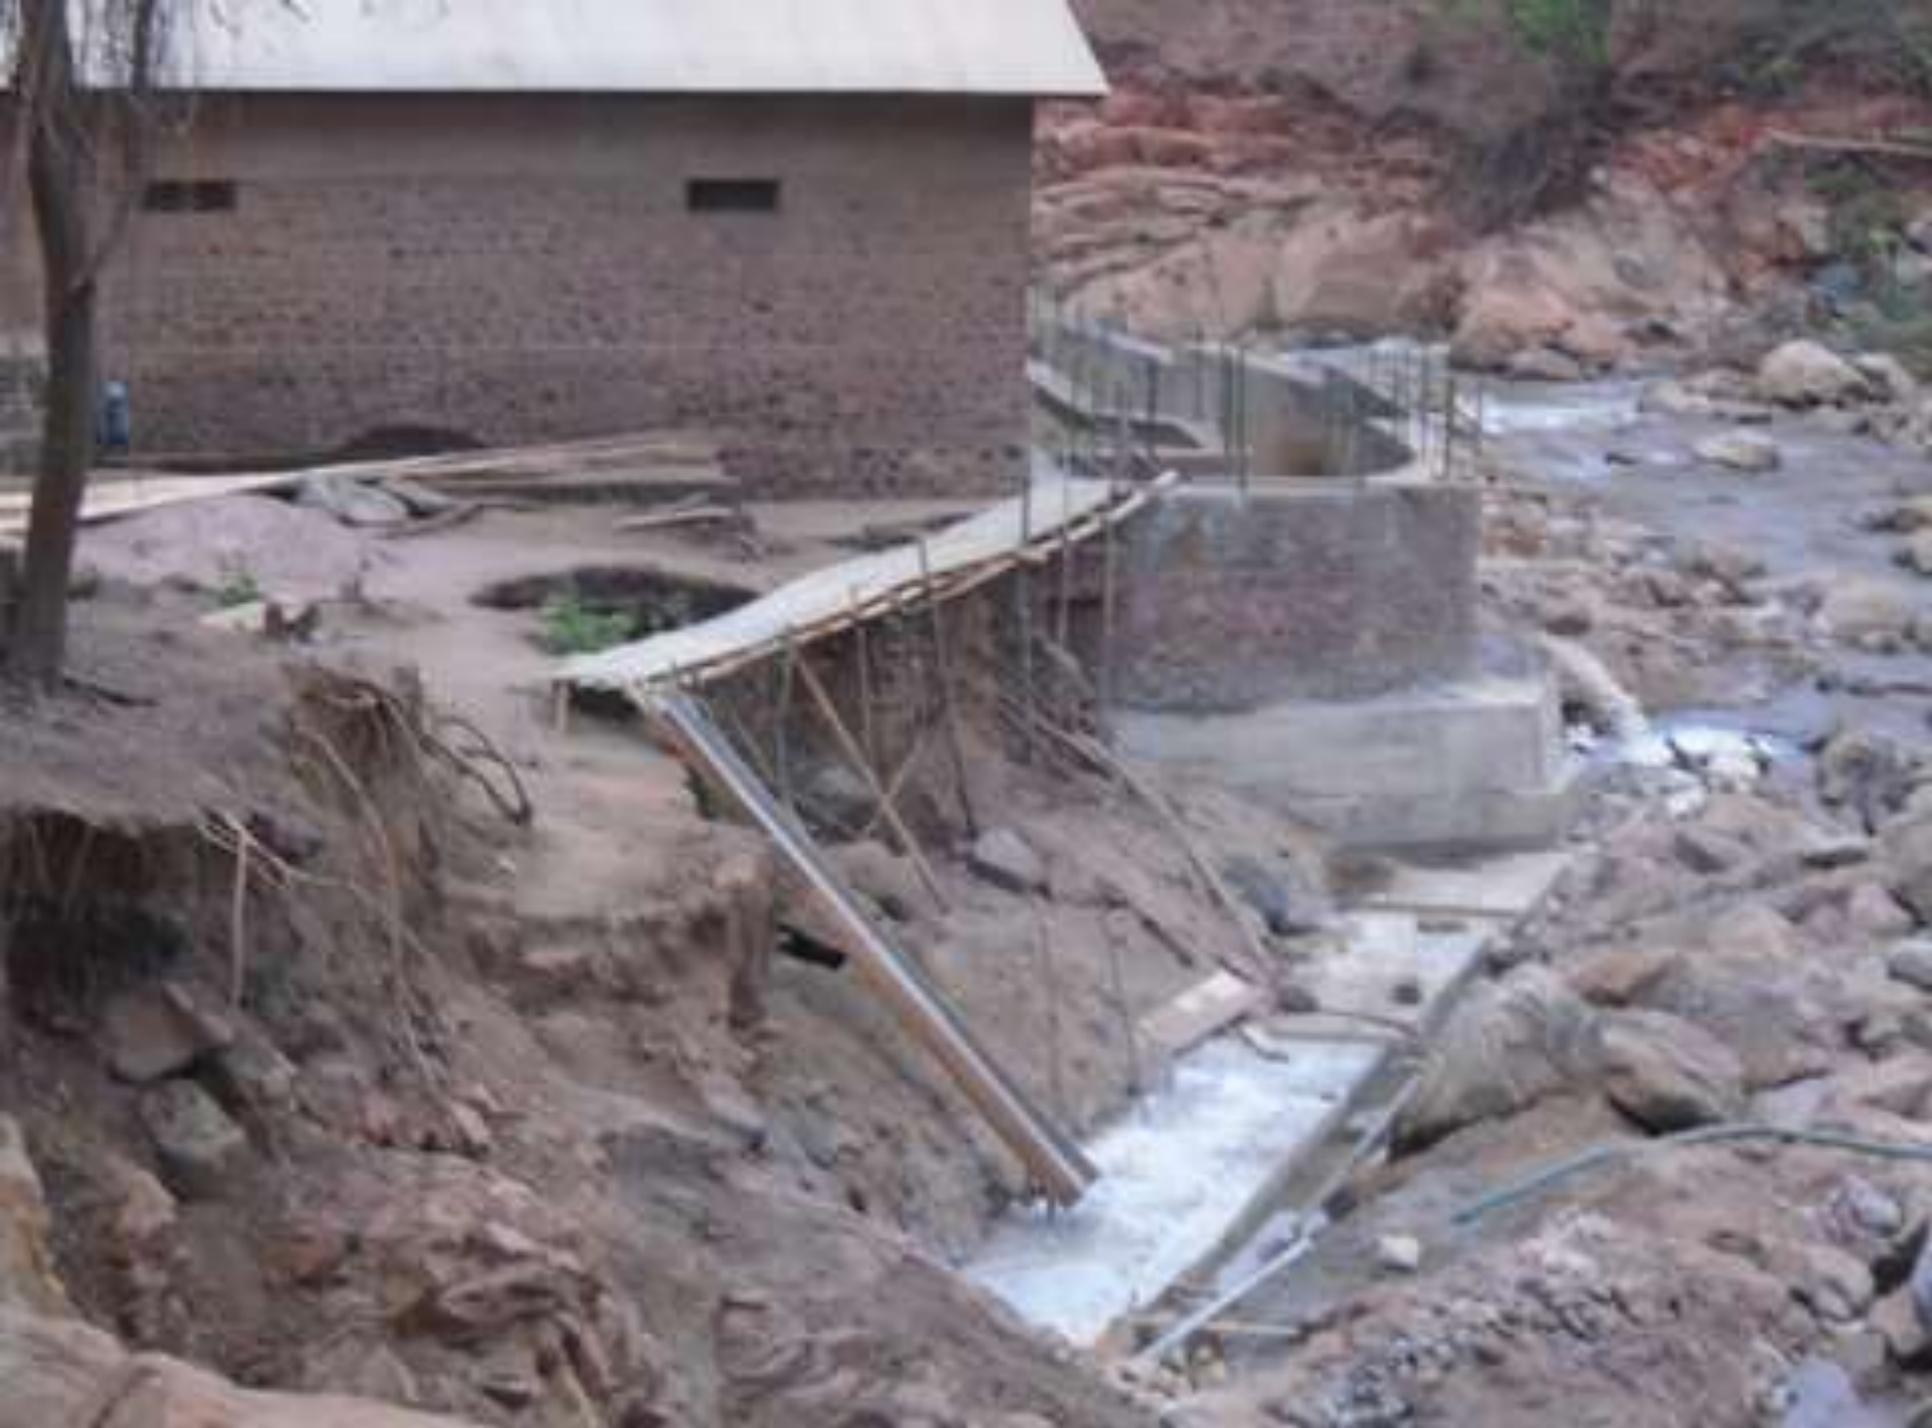
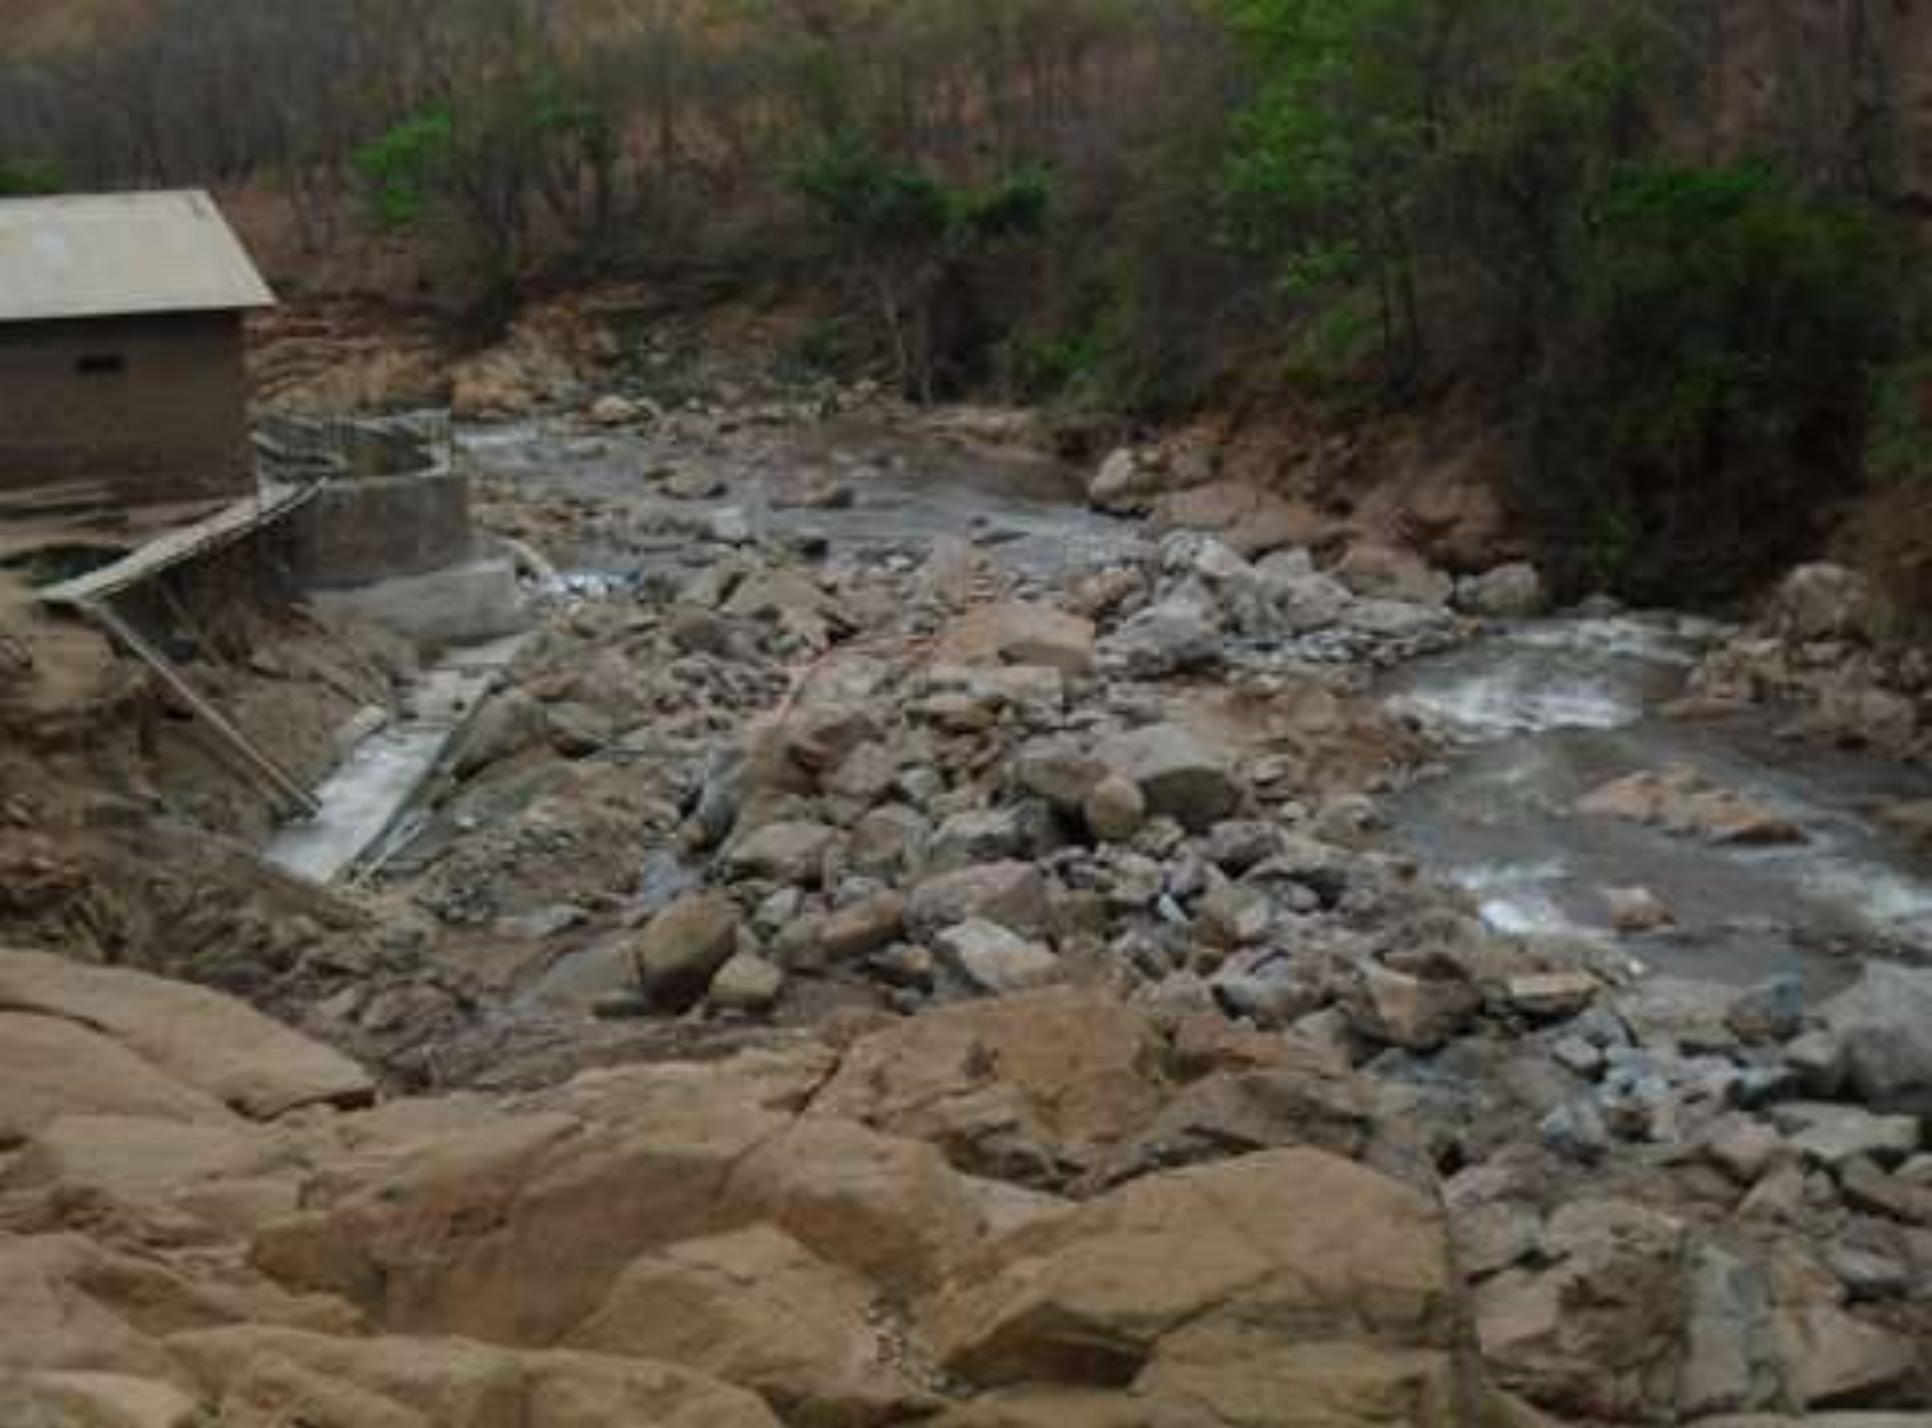
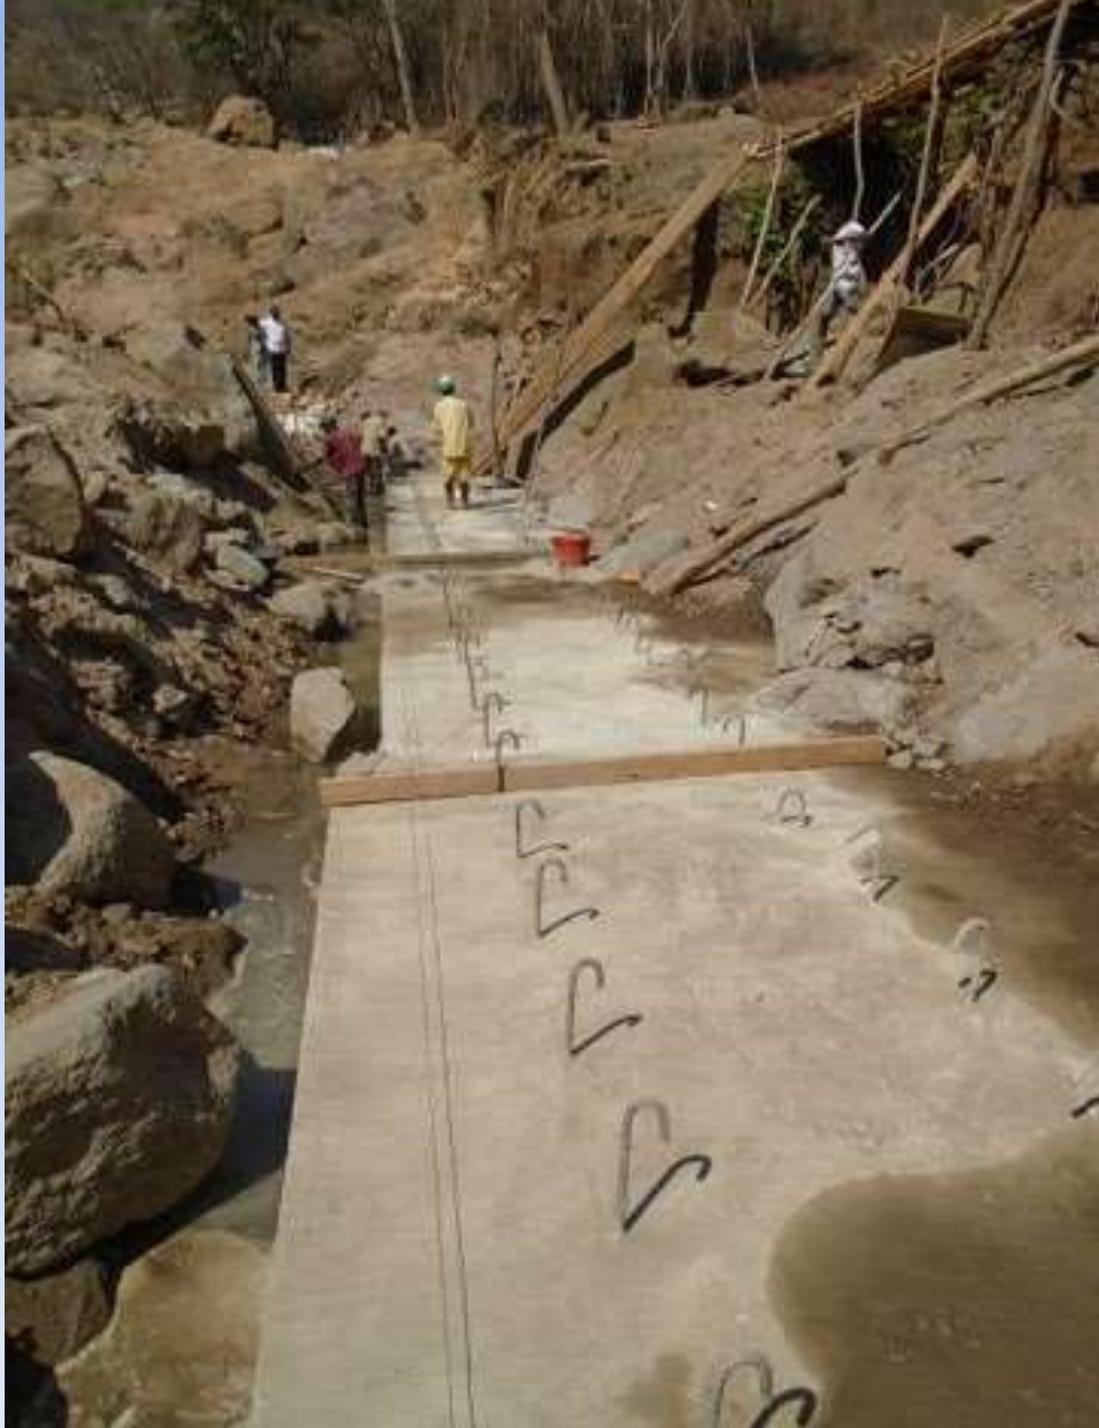
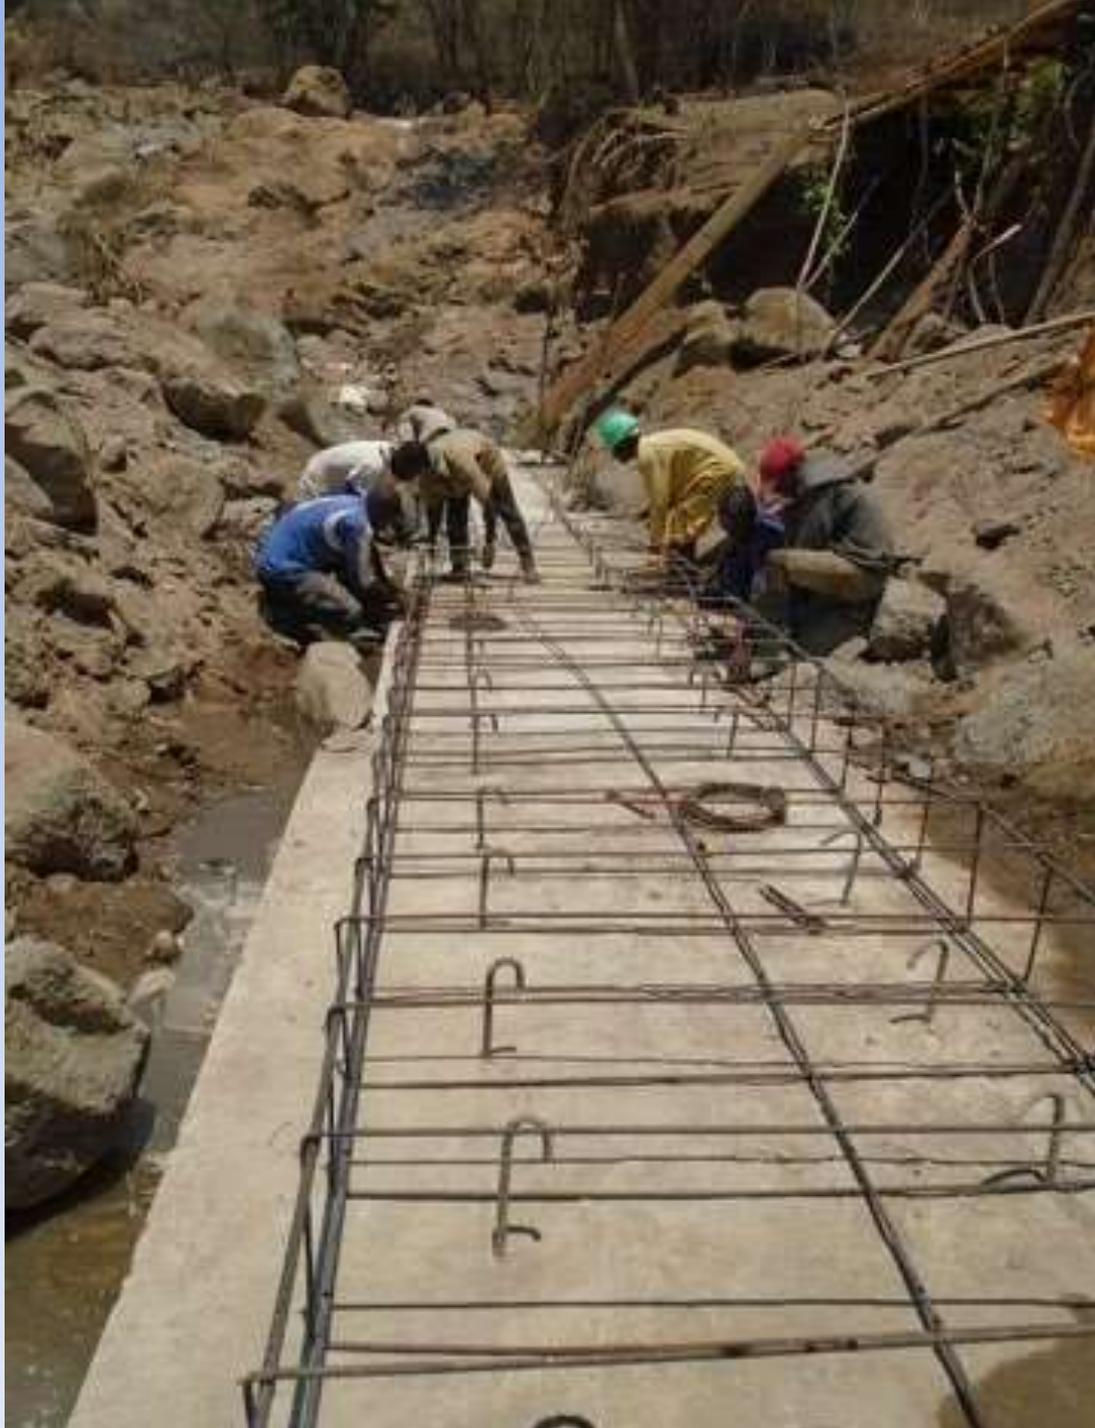
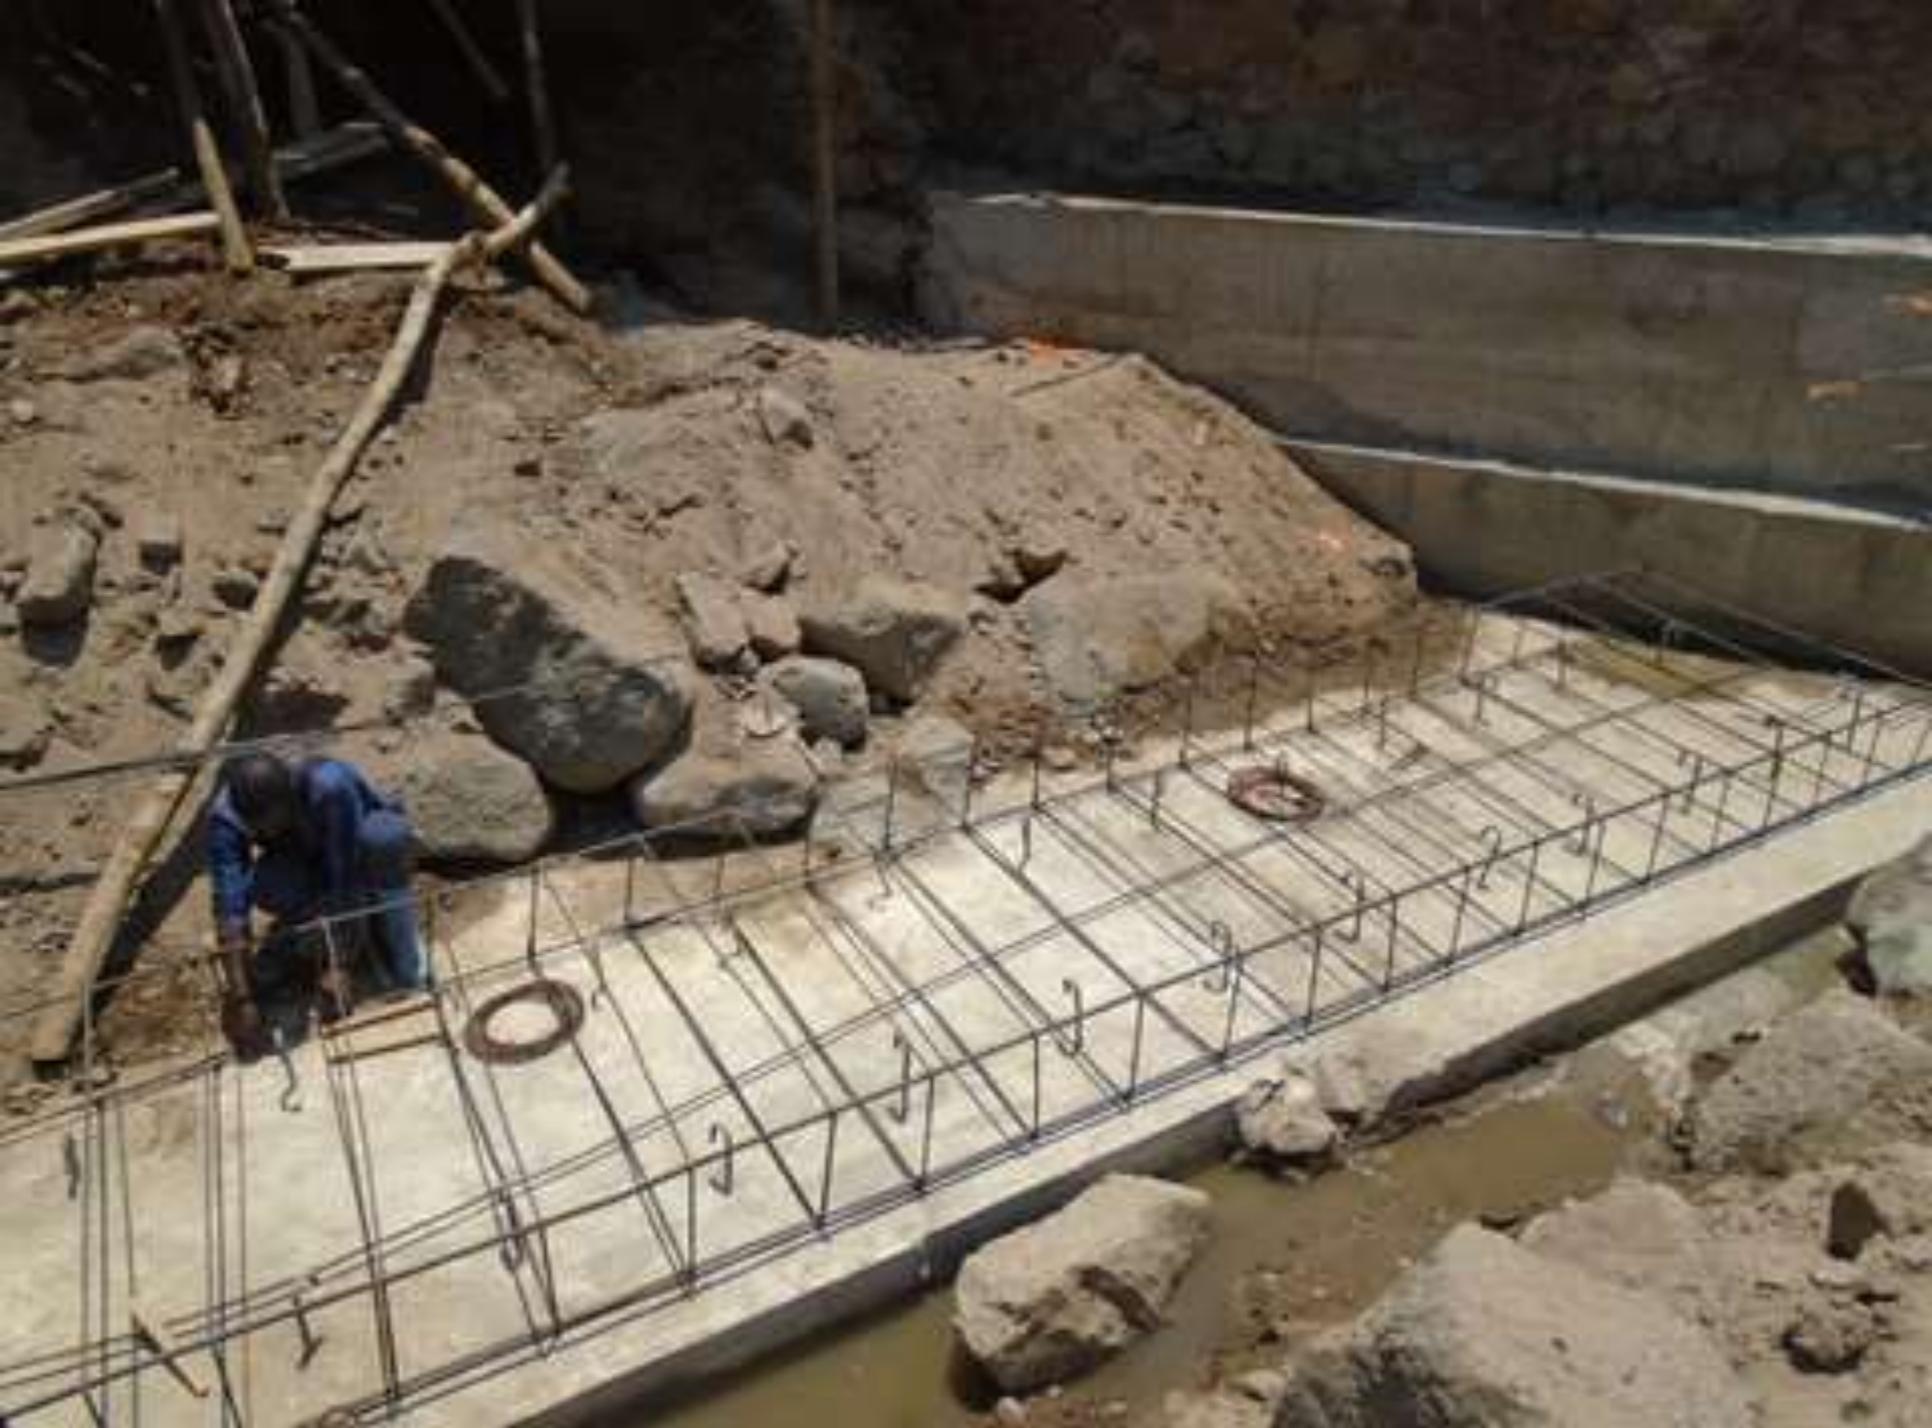
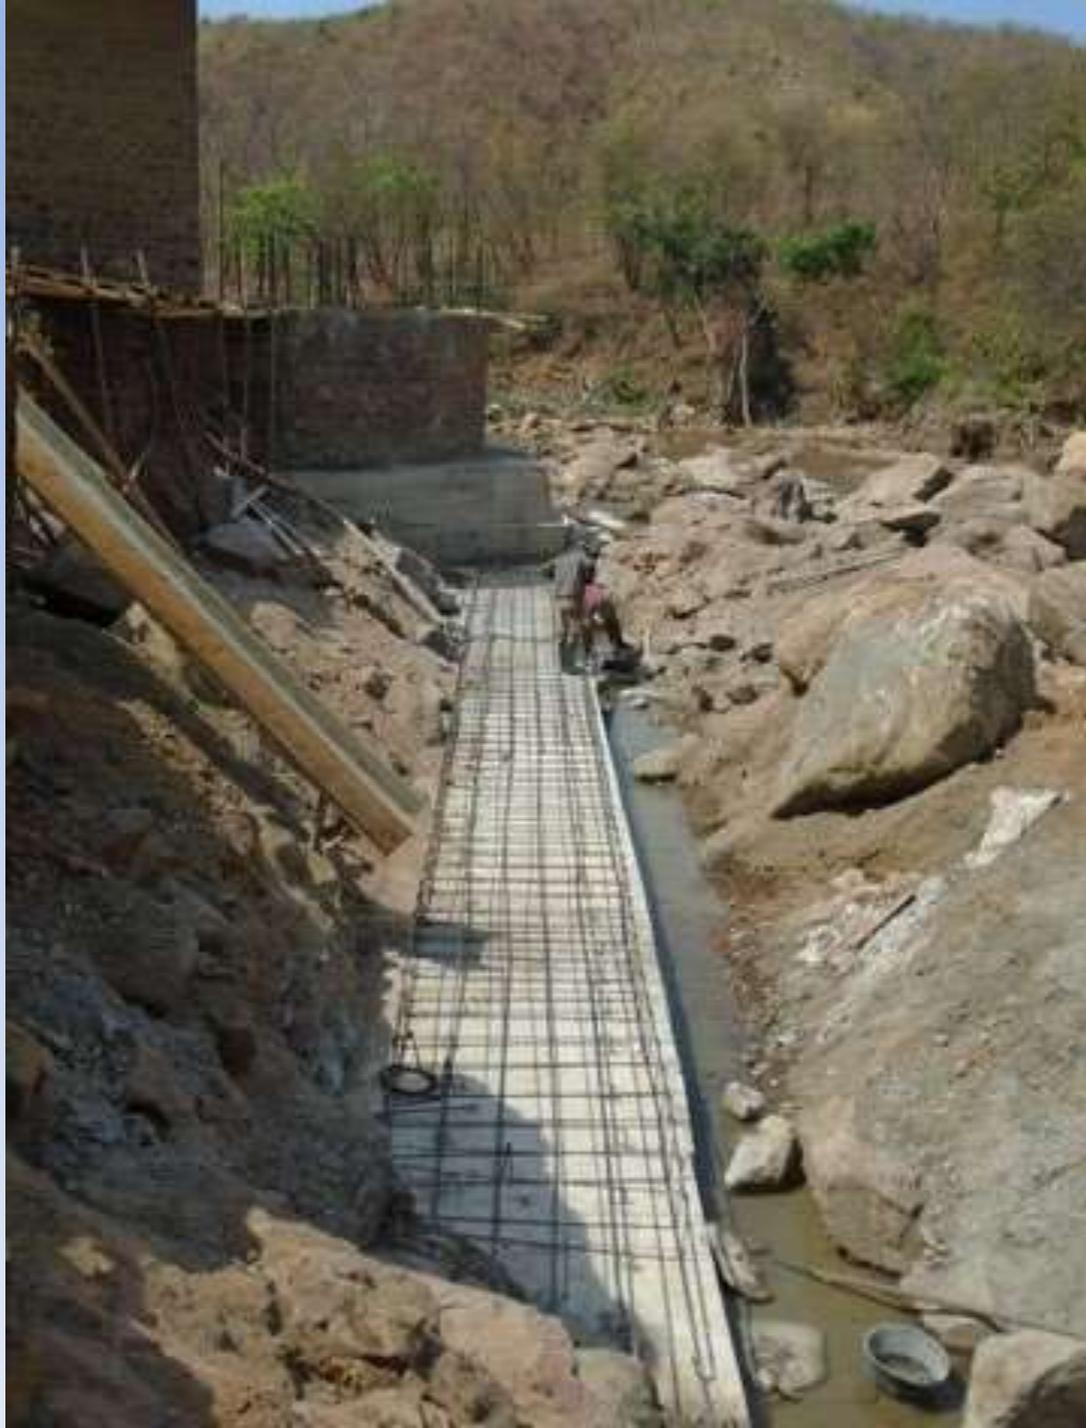
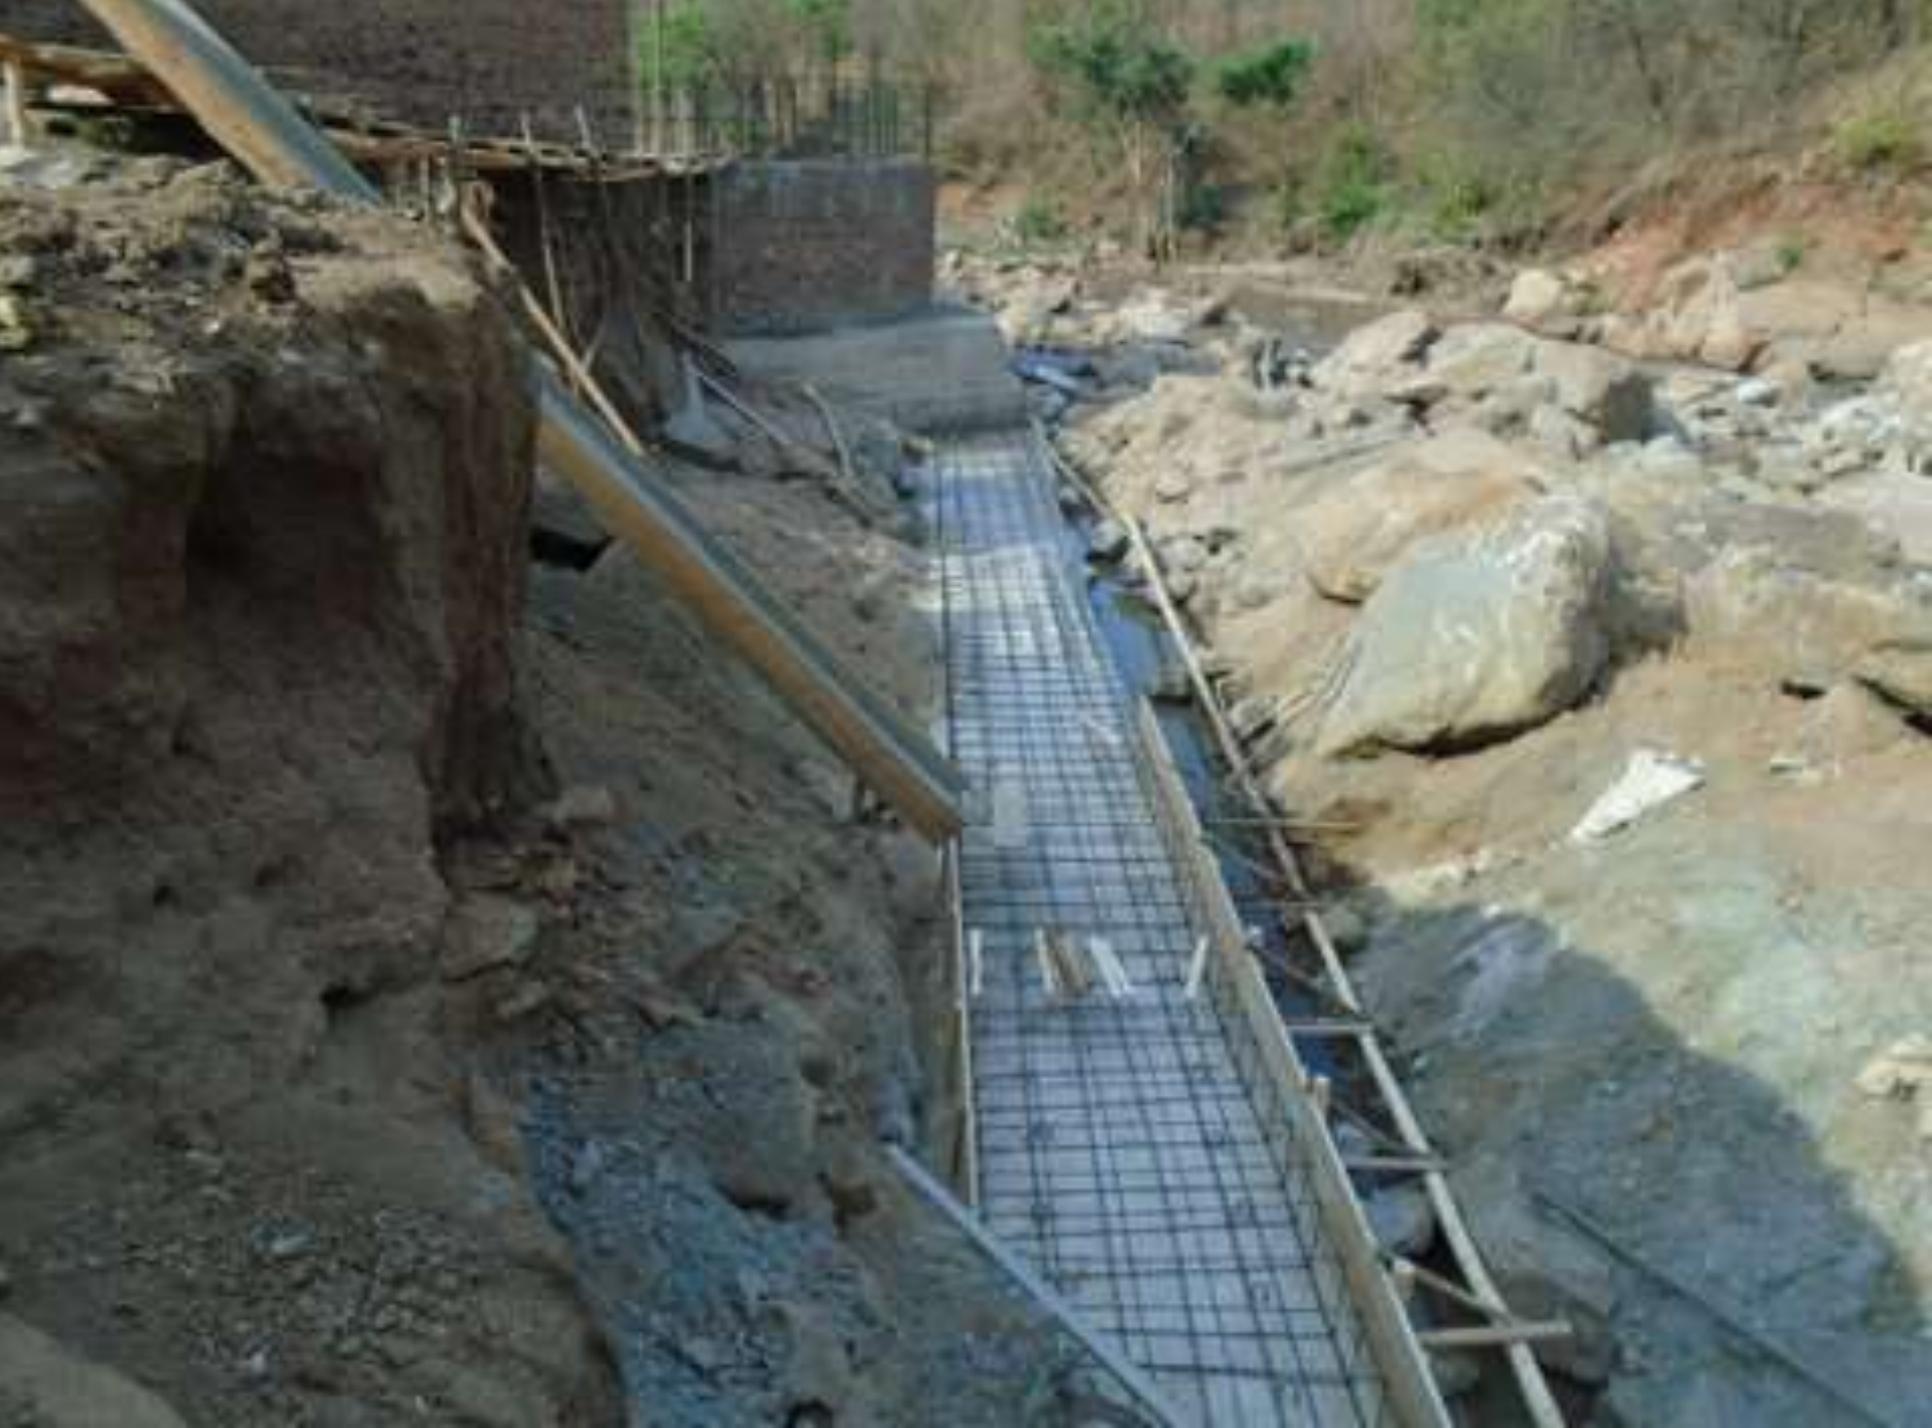
Avanzamento dei lavori

Cari amici,
invio parte delle 79 foto
arrivate da Moba, lavori
ben fatti,

Il muro di protezione della riva sta avanzando è ormai a 25 m verso il
monte della Centrale, base $1,5x = 40$ appoggiato sulla roccia di fondo 2,5 di
altezza

Sono andati anche verso valle per 9 m

Il cingolato staziona sul posto e a fine costruzione muro, dovrebbe di nuovo
intervenire per spingere le pietre del torrente ed i massi verso il muro per
proteggerlo riempire di pietre dietro il muro
