Alluvione alla centrale di Moba

02/02/2016

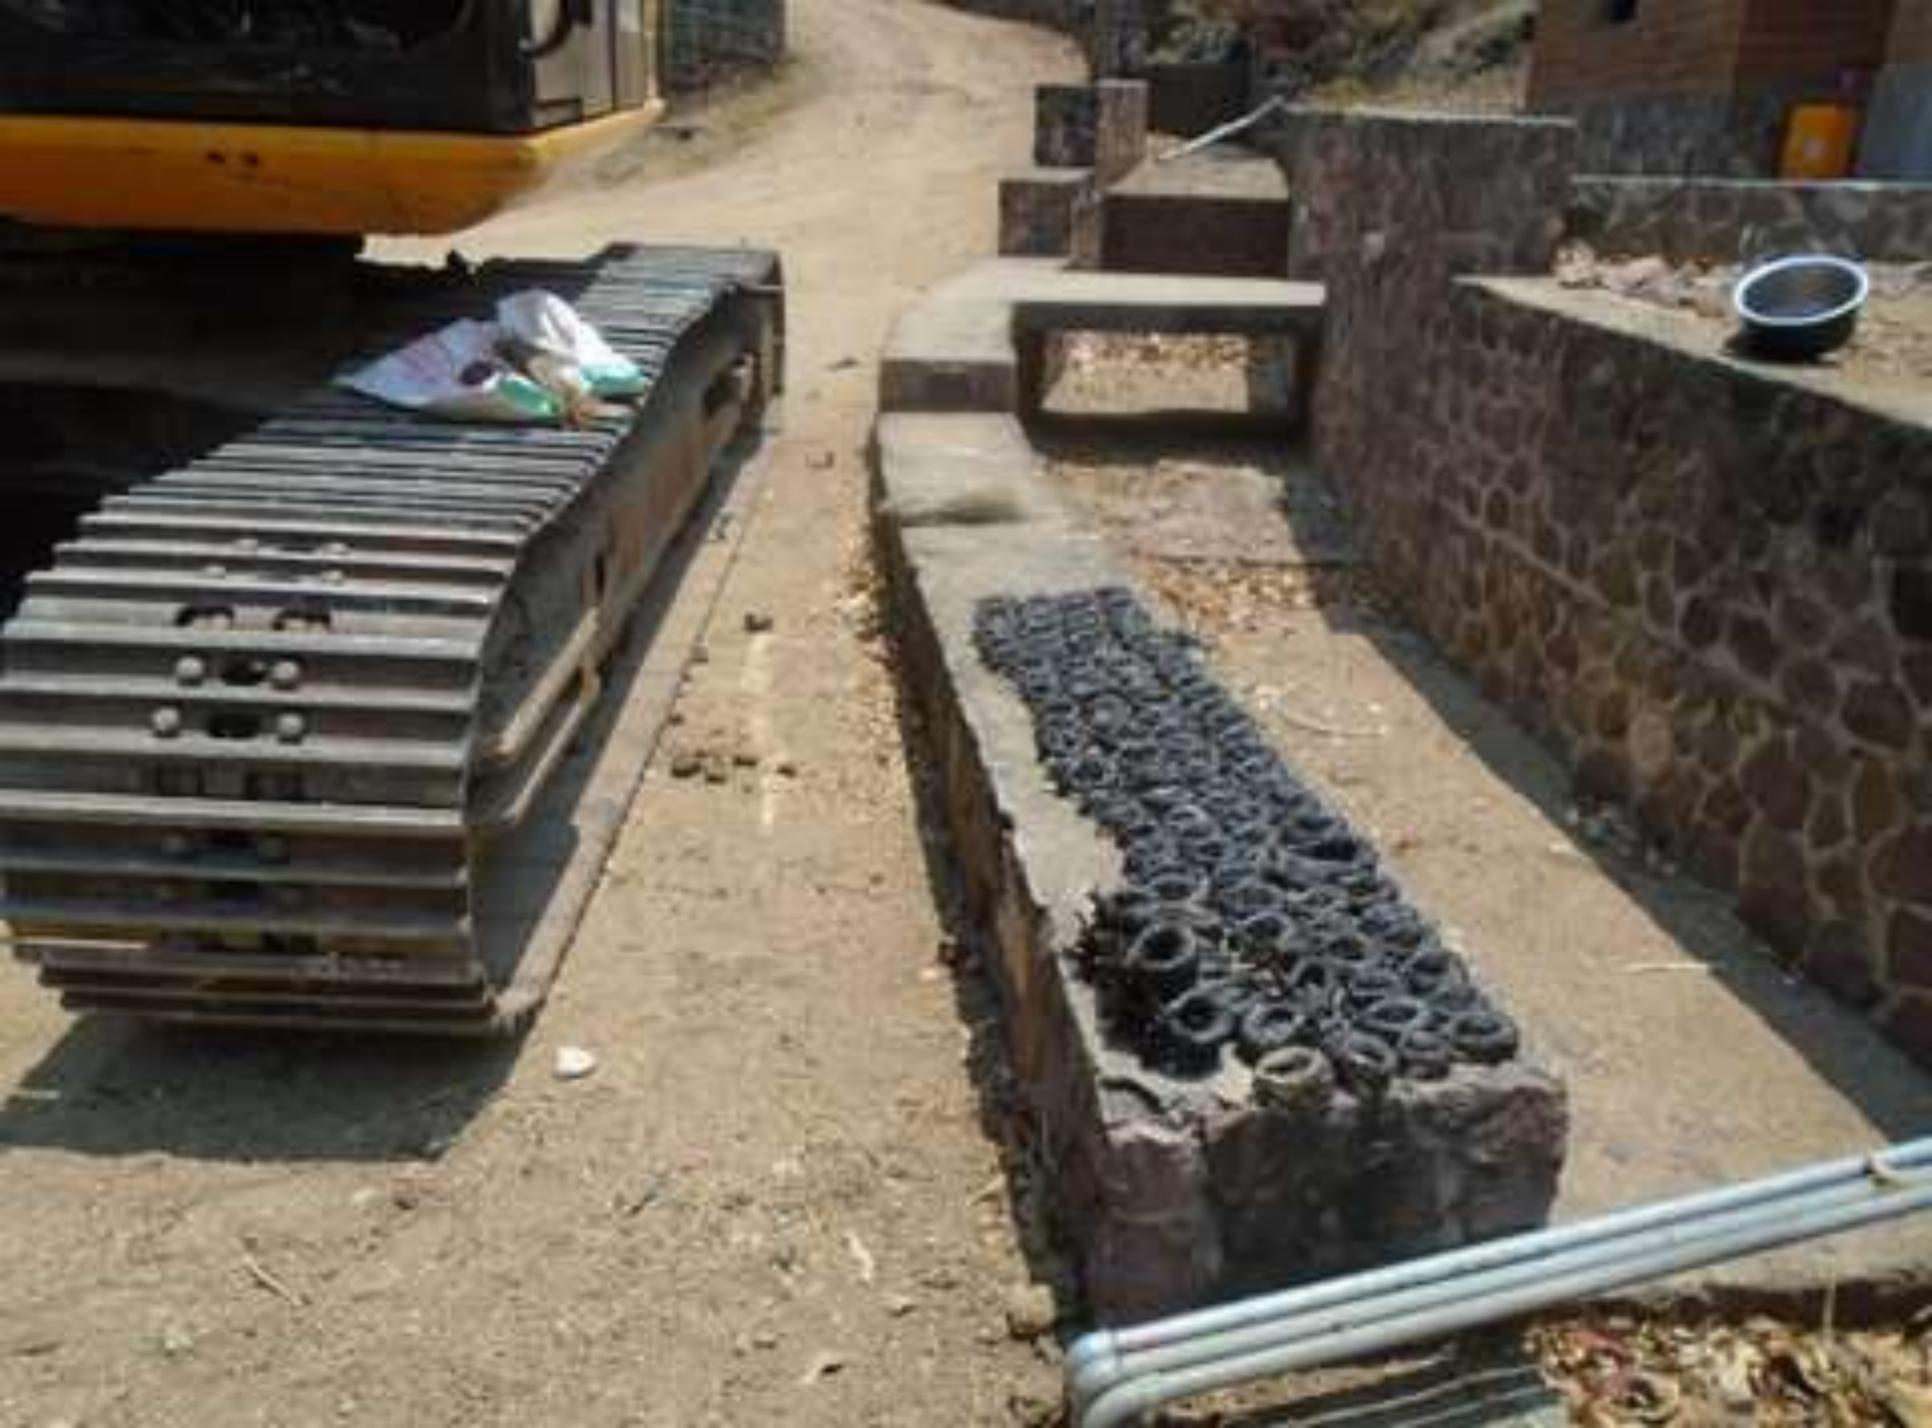
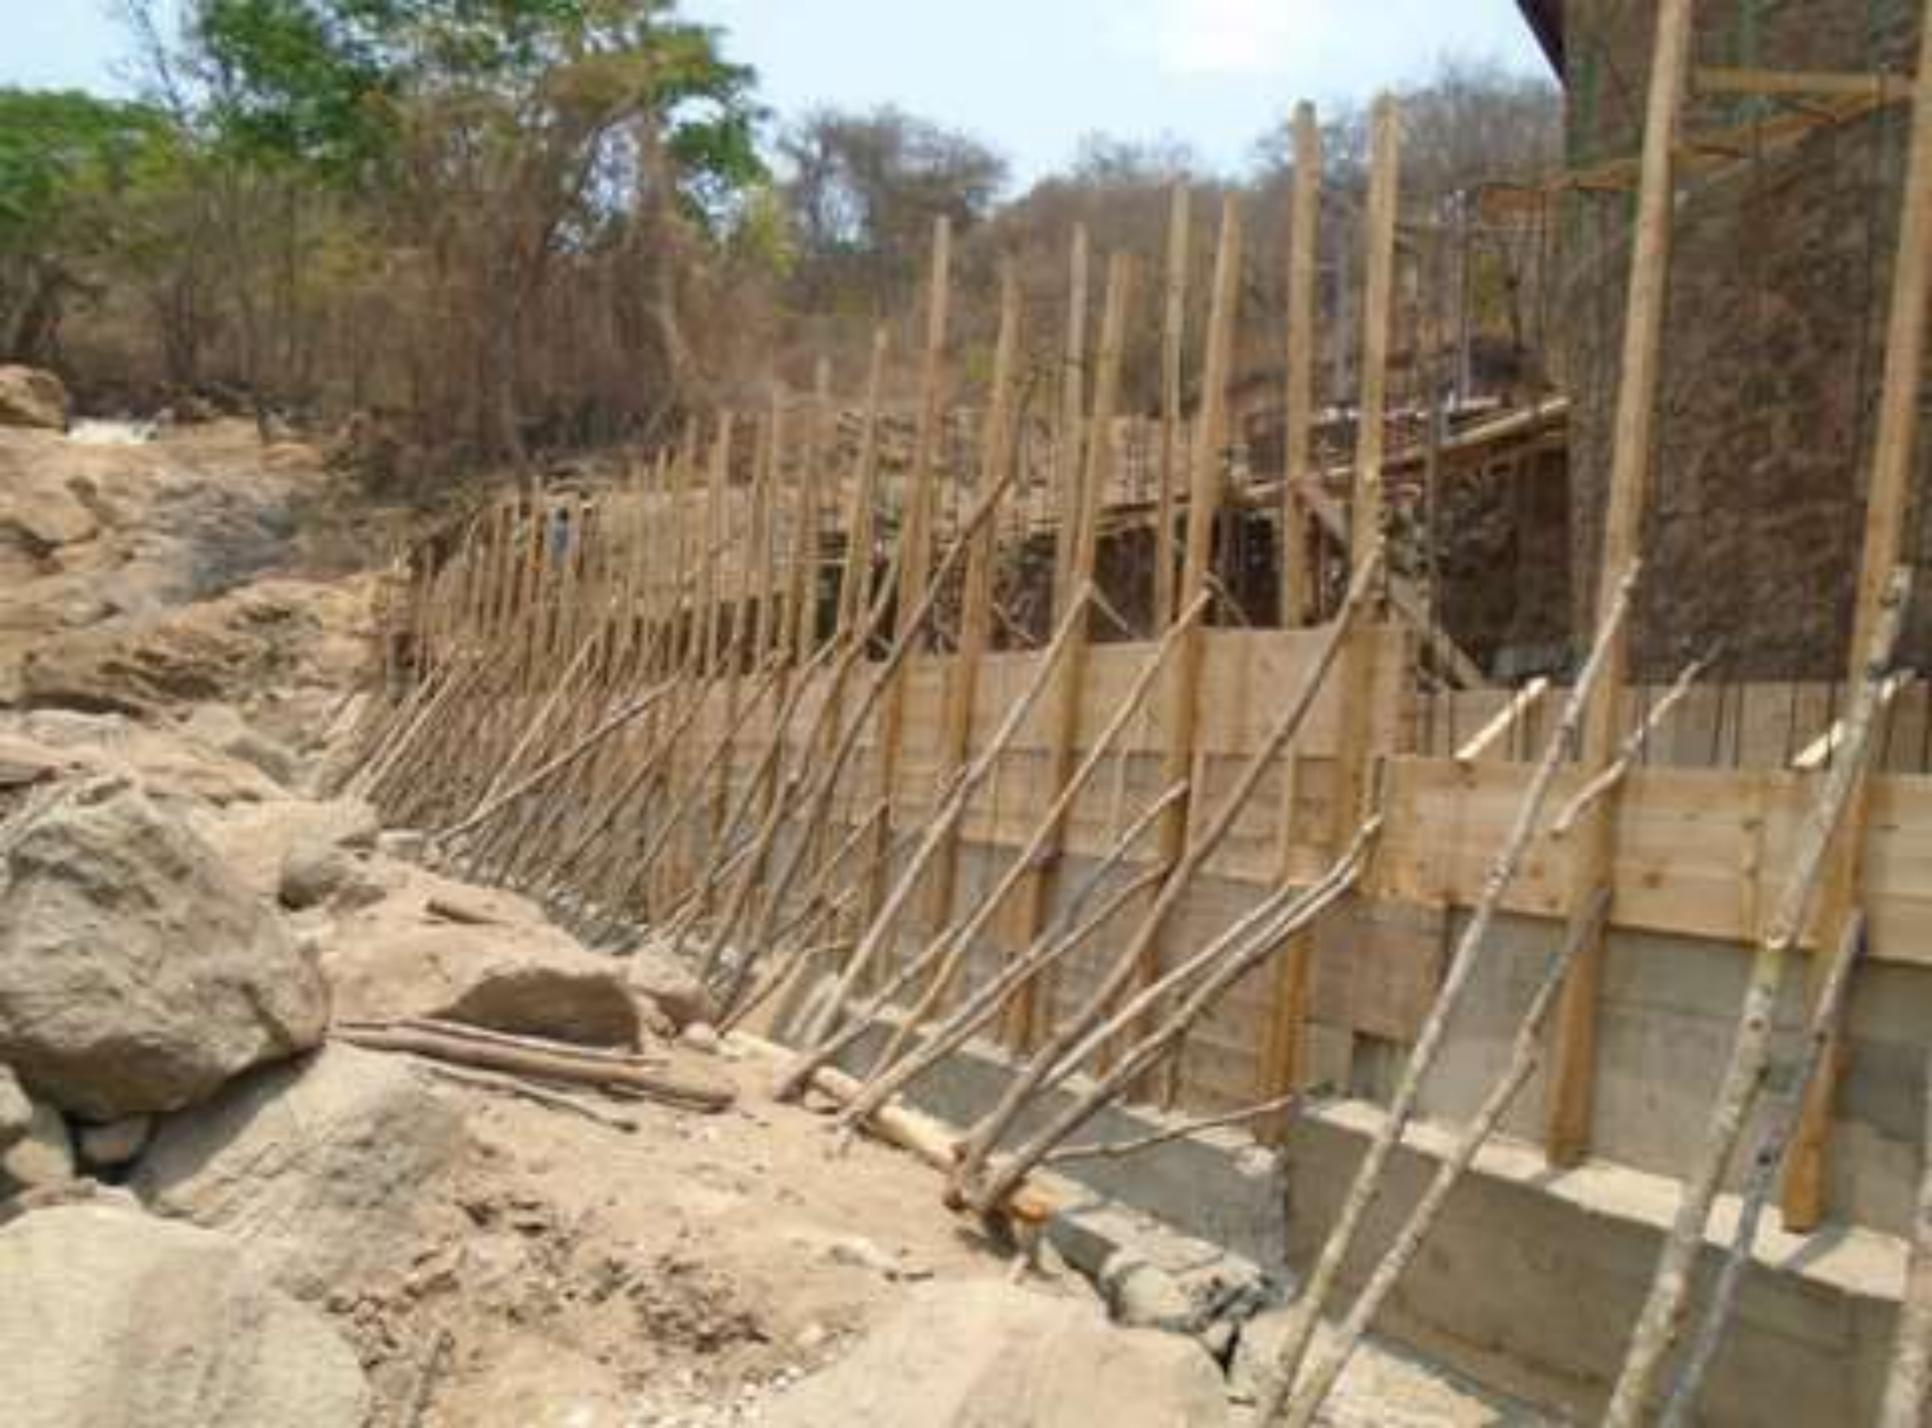
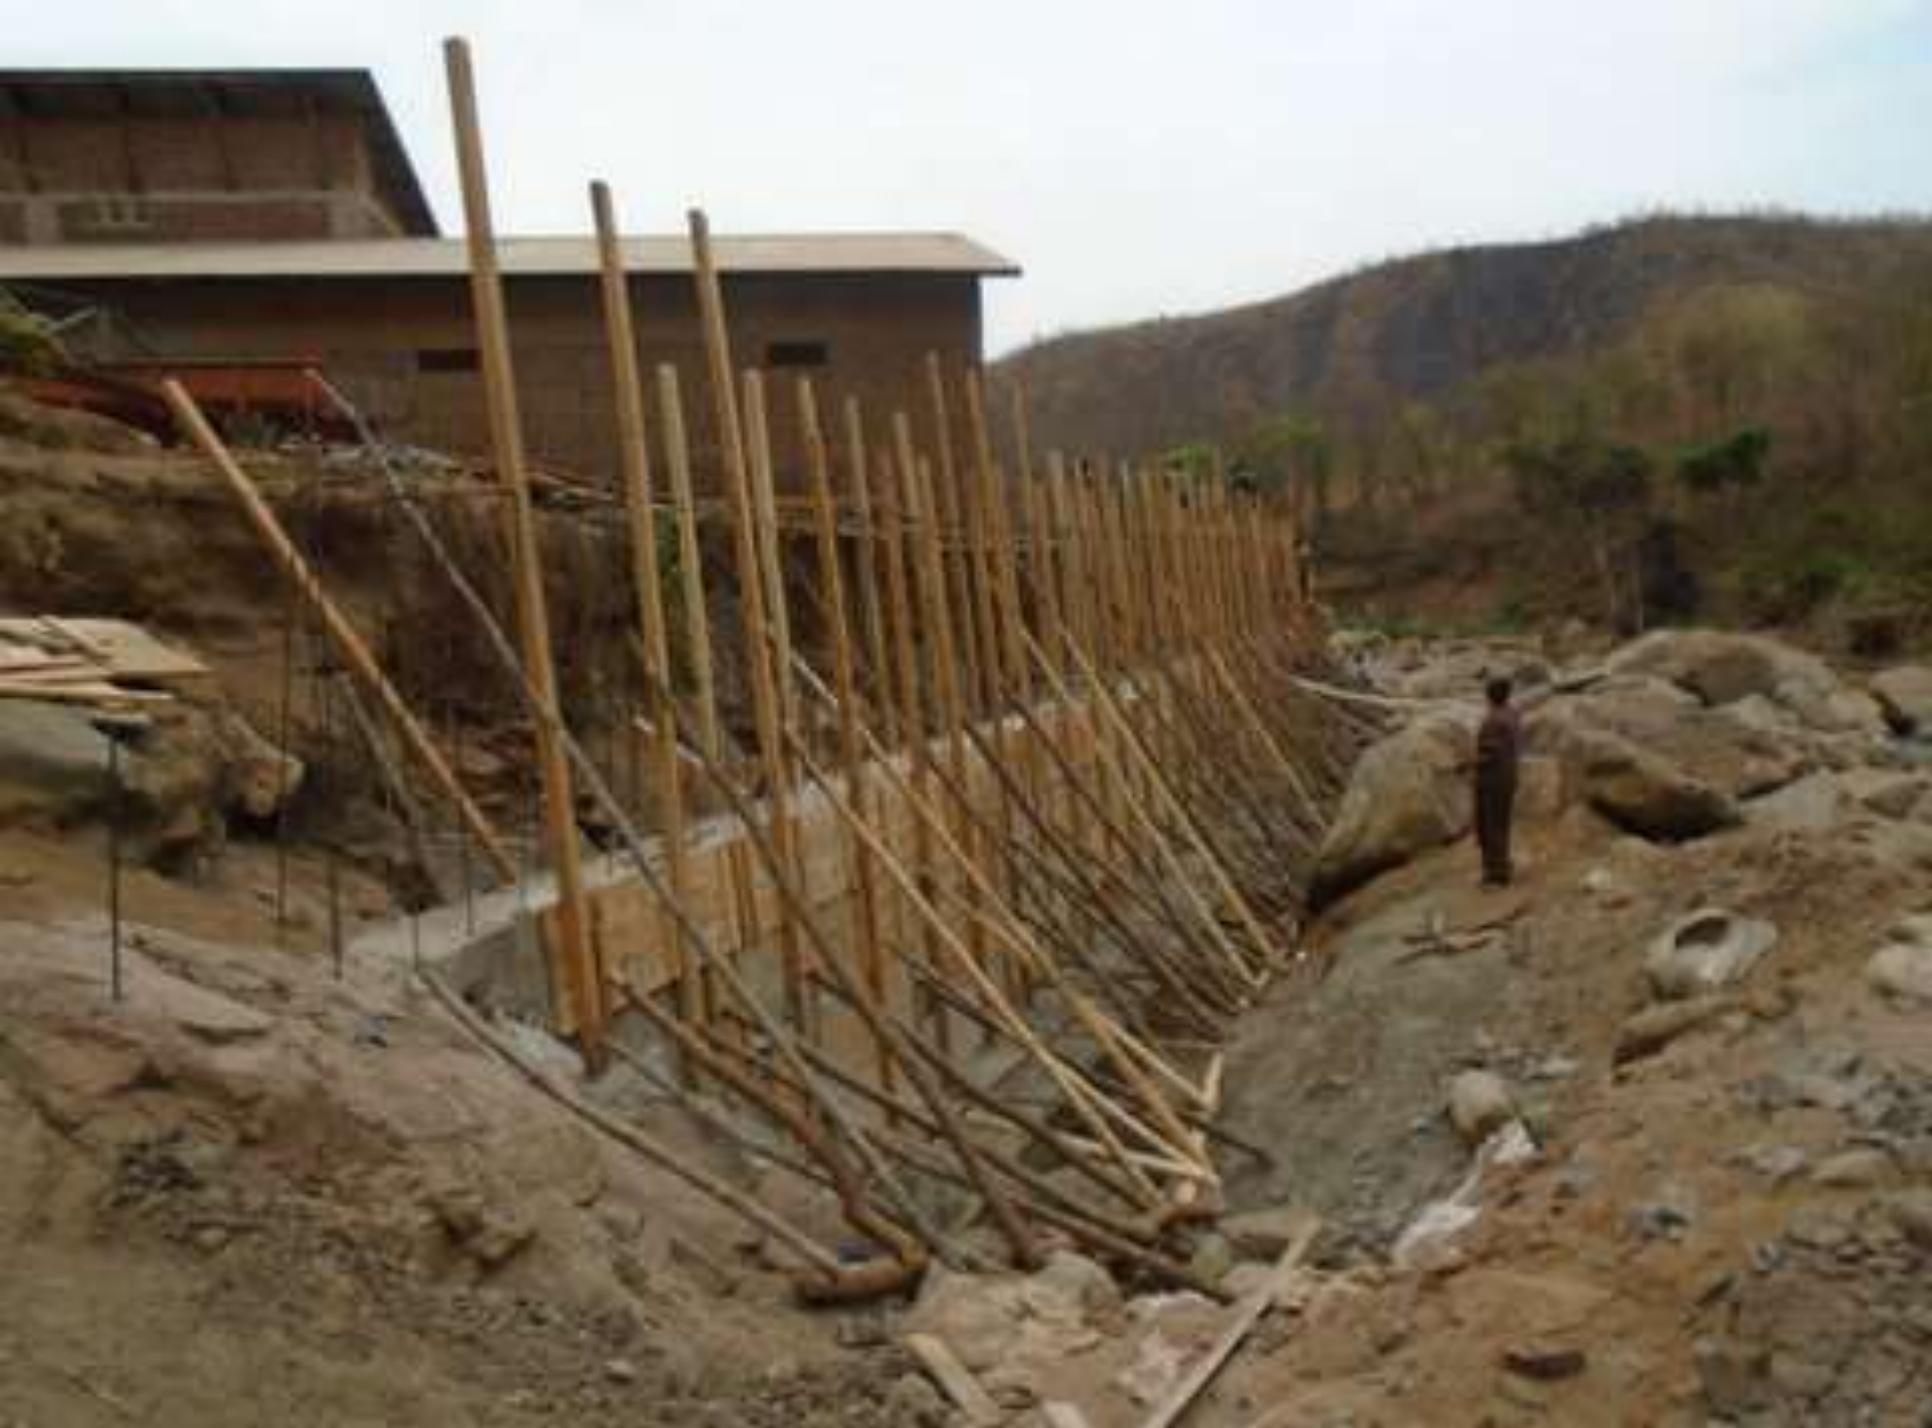
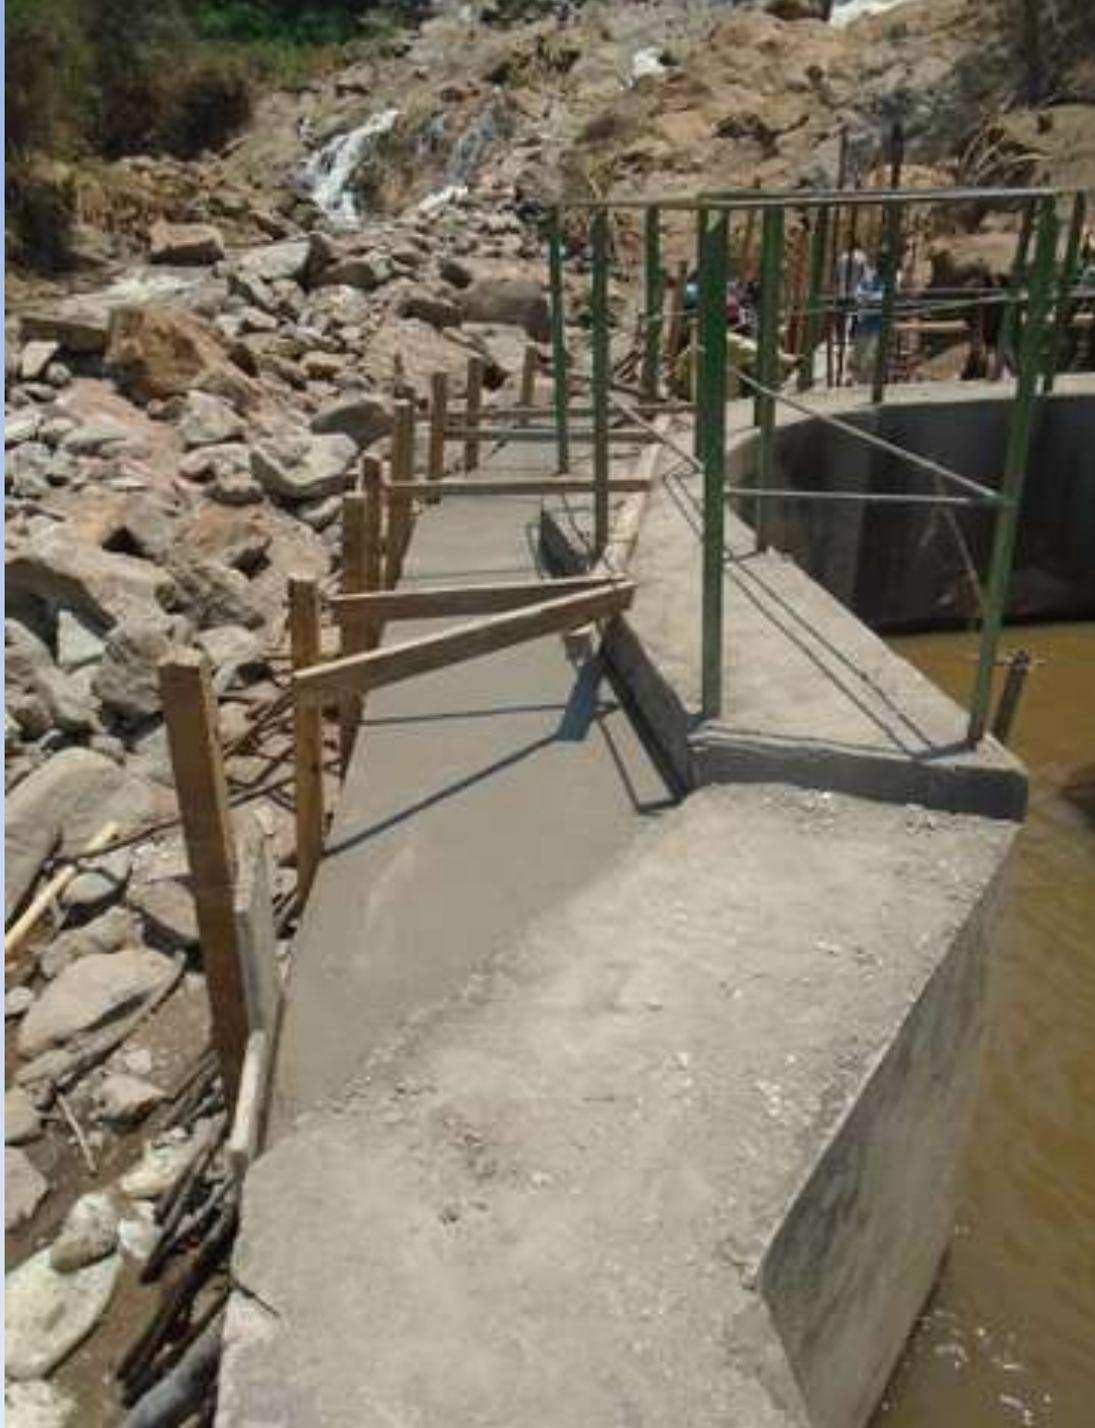
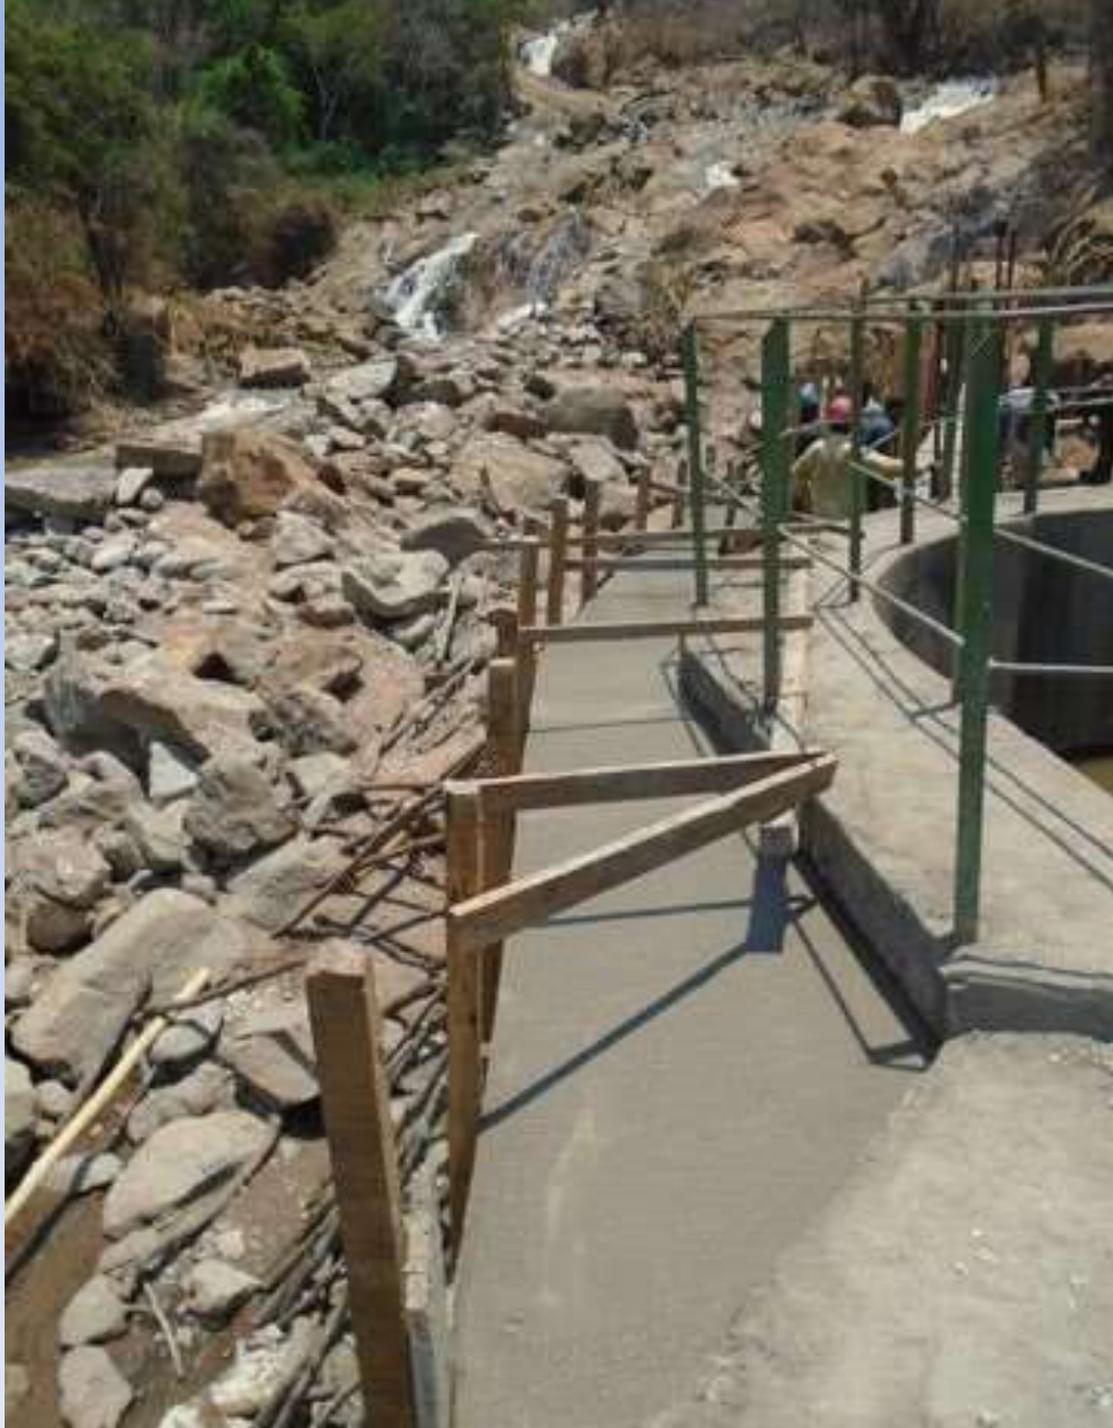
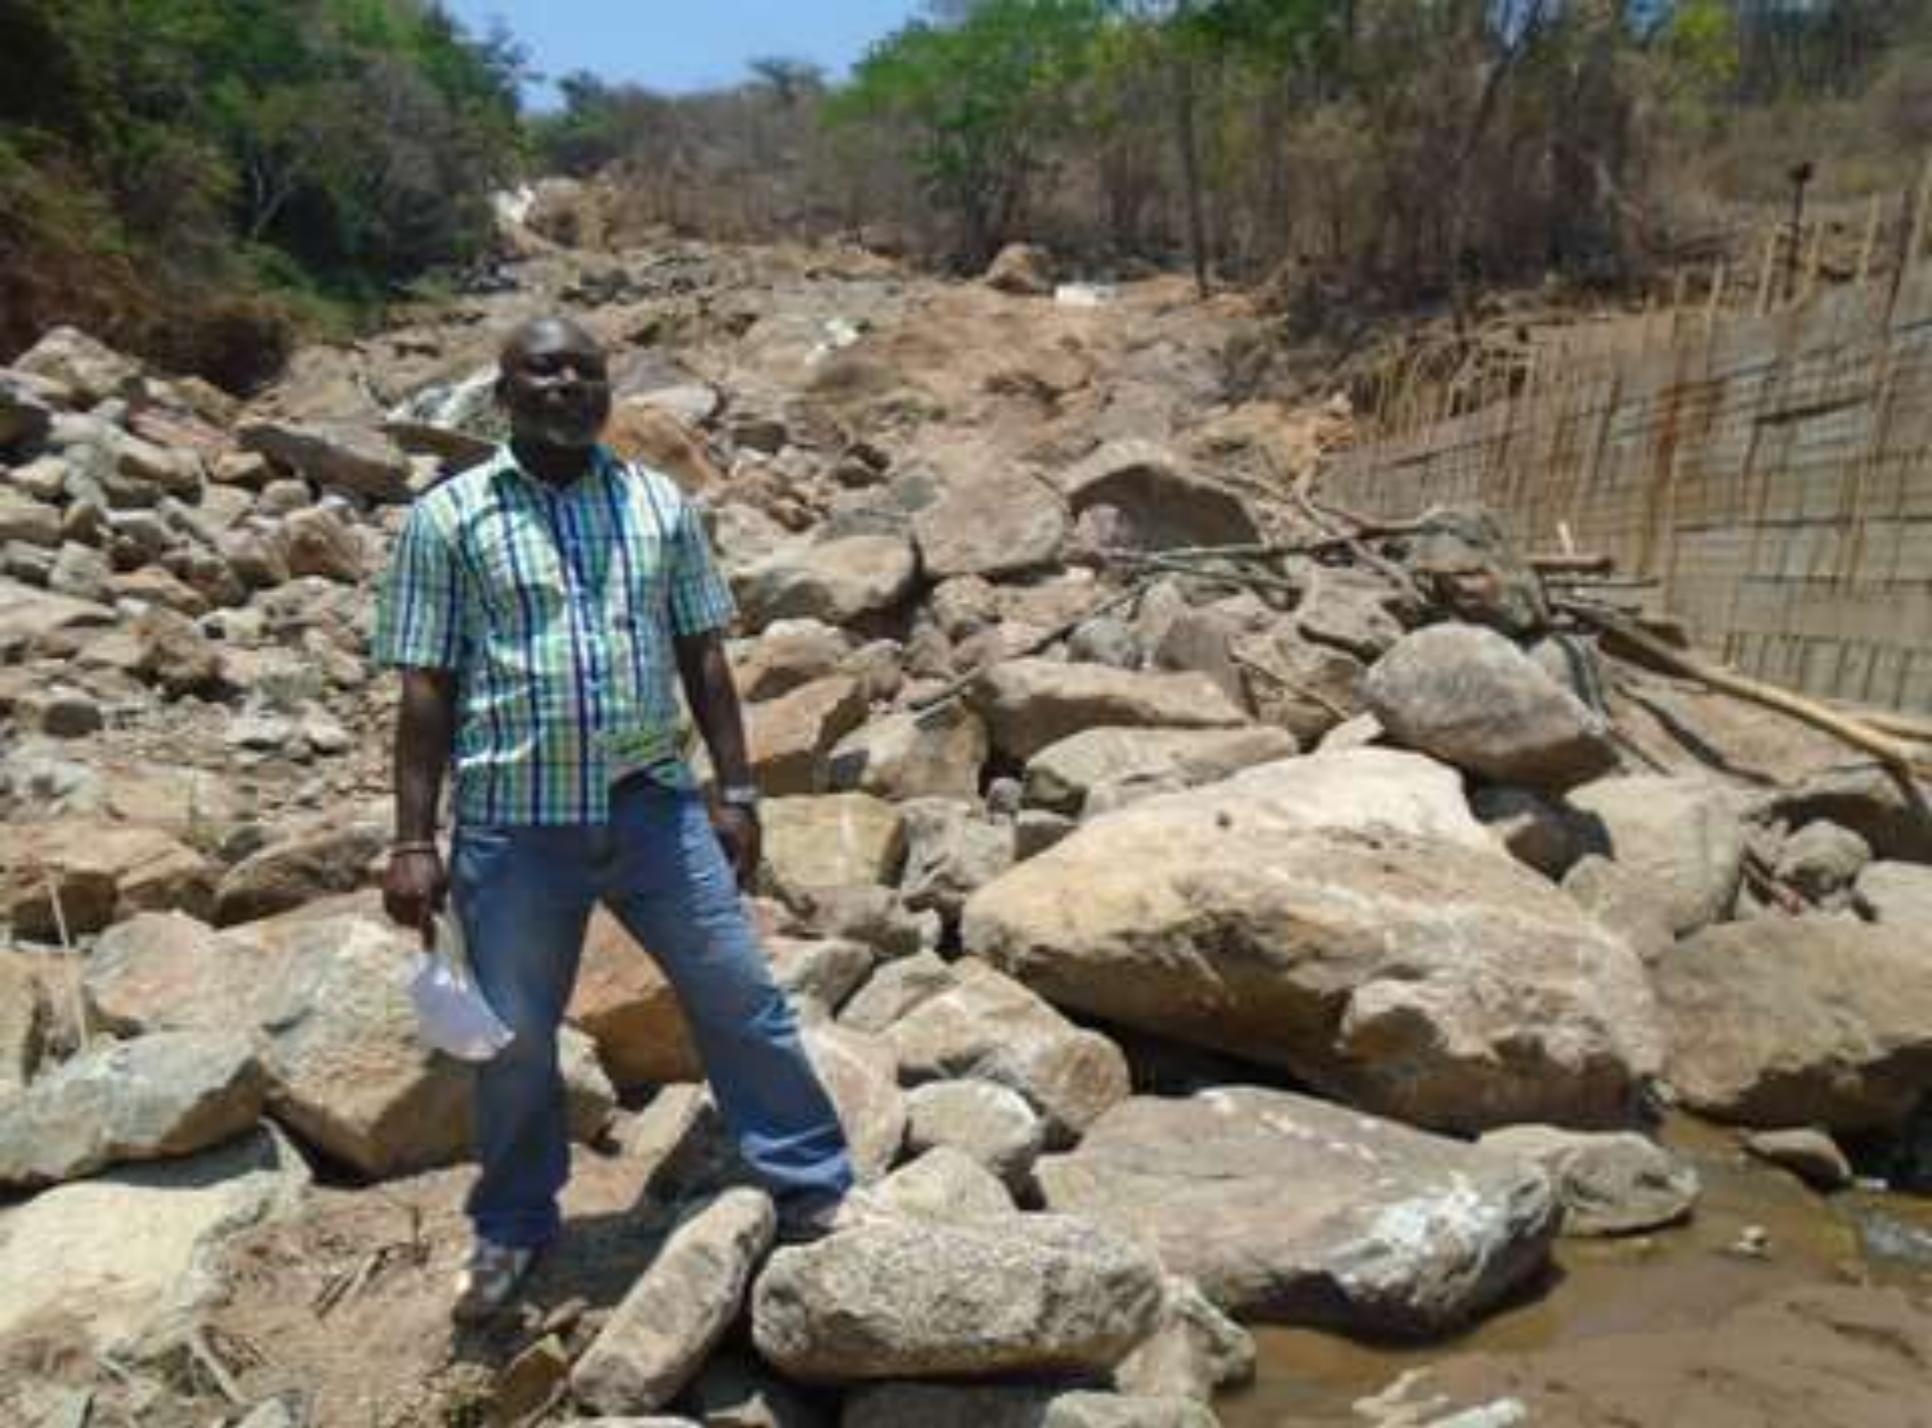
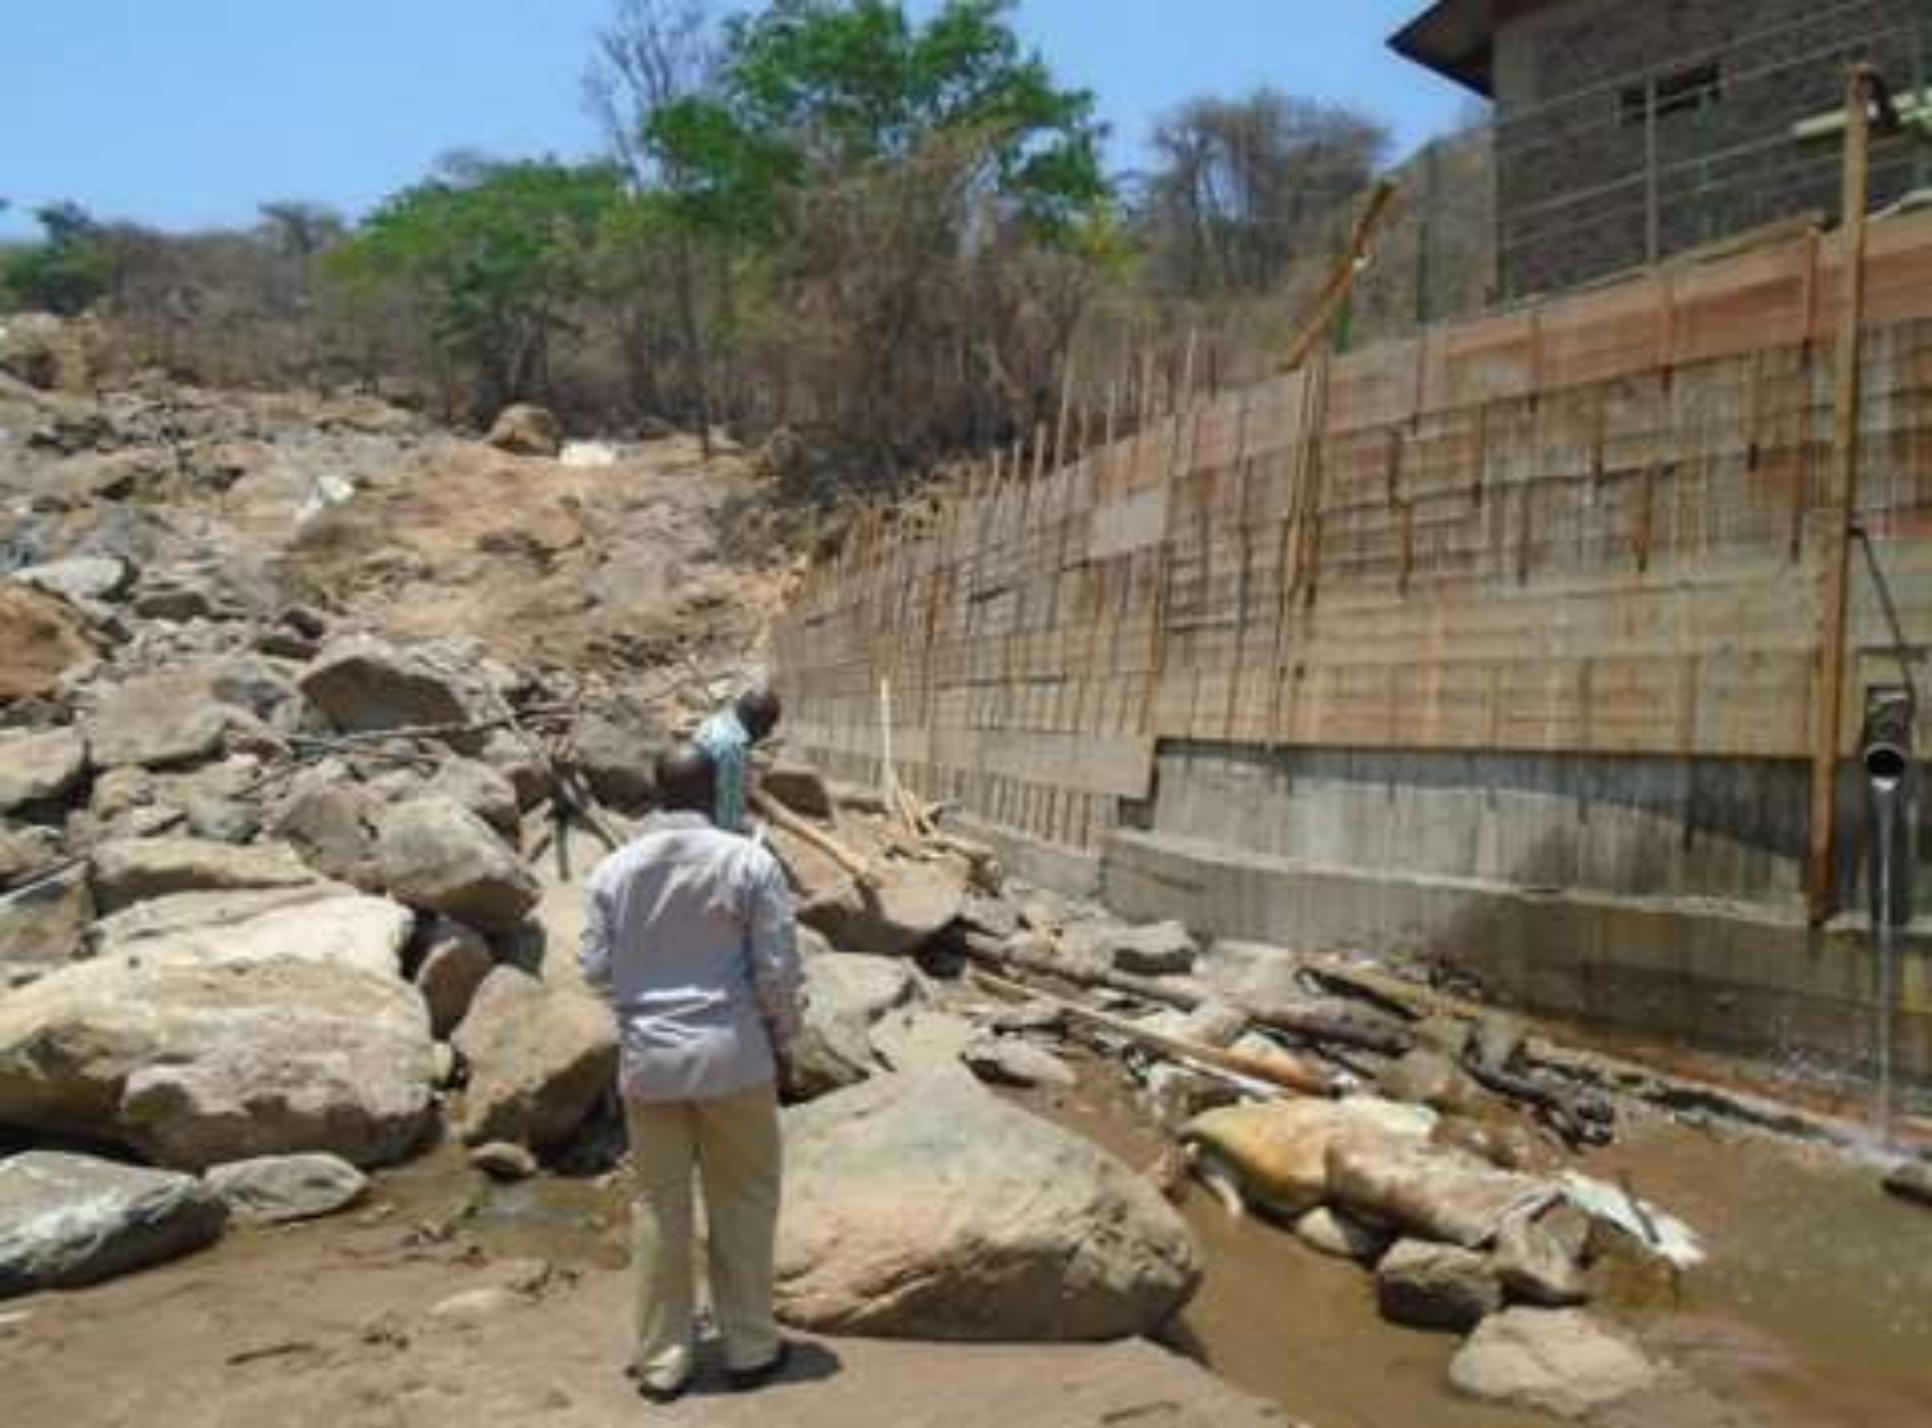
Notizie da Moba 25/08/2016

I lavori proseguono da parte del personale della Centrale , ma soprattutto il "prefetto" ha visitato la Centrale e scritto una lettera all'Ufficio delle strade perché rendano disponibili i mezzi di movimento terra che ci sono sul posto e che potrebbero ammassare dei grossi massi a protezione della Centrale. Speriamo.

Il muro di protezione della riva sta avanzando è ormai a 25 m verso il
monte della Centrale, base $1,5x = 40$ appoggiato sulla roccia di fondo 2,5 di
altezza

Sono andati anche verso valle per 9 m

Il cingolato staziona sul posto e a fine costruzione muro, dovrebbe di nuovo
intervenire per spingere le pietre del torrente ed i massi verso il muro per
proteggerlo riempire di pietre dietro il muro
